## **Análise de Estabilidade da Barragem do Lago Norte em Palmas – TO**

**RESUMO:** Palmas, a capital mais nova do Brasil, enfrenta problemas de drenagem, com talvegues que acumulam água e promovem grandes acúmulos de água pluvial. Um antigo barramento agora cercado pela cidade, começou a acumular parte dessa drenagem, causando preocupação entre os moradores próximo a jusante devido a processos erosivos iniciados na barragem. Esta pesquisa verificou a conformidade dimensional da barragem com diretrizes do Plano Nacional de Segurança de Barragens, analisou os sistemas de monitoramento e obteve parâmetros de resistência por meio de ensaios laboratoriais e análises computacionais, determinando a estabilidade do talude. As análises preliminares indicaram ruptura por instabilidade gerada por erosão, após transbordamentos e fortes chuvas, confirmada posteriormente, mesmo com medidas de mitigação implementadas.

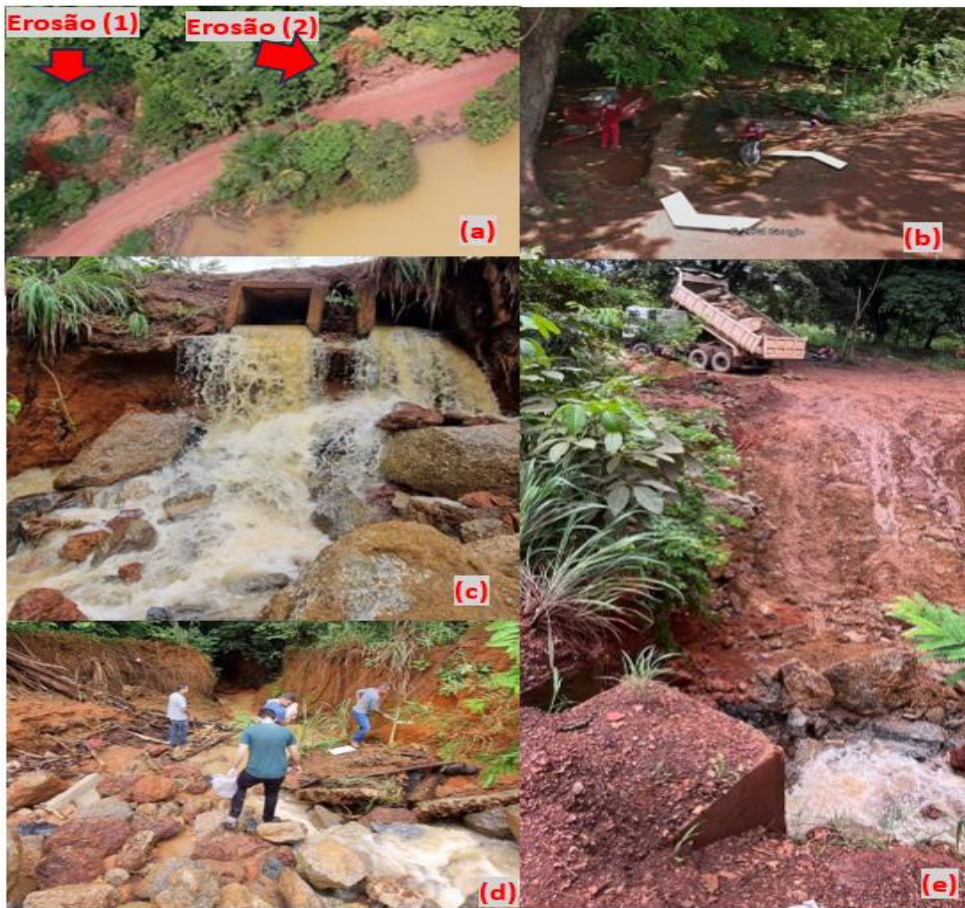
Com a informação prévia de erosão no talude da barragem, foram realizadas visitas para confirmar os danos existentes. Além de erosões pontuais, duas grandes árvores (uma próxima do extravasor), caíram e causaram rupturas do corpo do talude de jusante, deixando praticamente sem inclinação. Manchas excessivas de umidade e de óxidos de ferro nos taludes da jusante indicam fluxo de percolado. Outras árvores grandes nos taludes e marcas de inundação, indicam galgamento recente.

A Figura 2.1 apresenta, os pontos de erosão 1 e 2 (a), o registro da árvore antes da erosão (b) no ponto 1 frente ao extravasor (c), lançamento de blocos de rocha para conter a erosão (d) e retirada de amostras para análise no ponto 1 (e).

Figura 2.1. Pontos de erosão 1 e 2 (a), registro da árvore antes da erosão (b) no ponto 1 frente ao extravasor (c), lançamento de blocos de rocha para conter a erosão (d) e retirada de amostras para análise próxima erosão no ponto 1 (e).

Foi averiguado a inexistência de sistemas de monitoramento como: piezômetros, sistema de drenagem, filtros, marcos topográficos etc. As dimensões do barramento foram medidas e a profundidade e nível do reservatório, determinados com batimetria. Os sinais de recentes transbordamentos foram confirmados por entrevistas aos moradores próximos, que relataram inclusive reincidências. Na tentativa de evitar a ruptura e possíveis consequências, o proprietário lançou blocos de rochas na erosão frente ao extravasor.

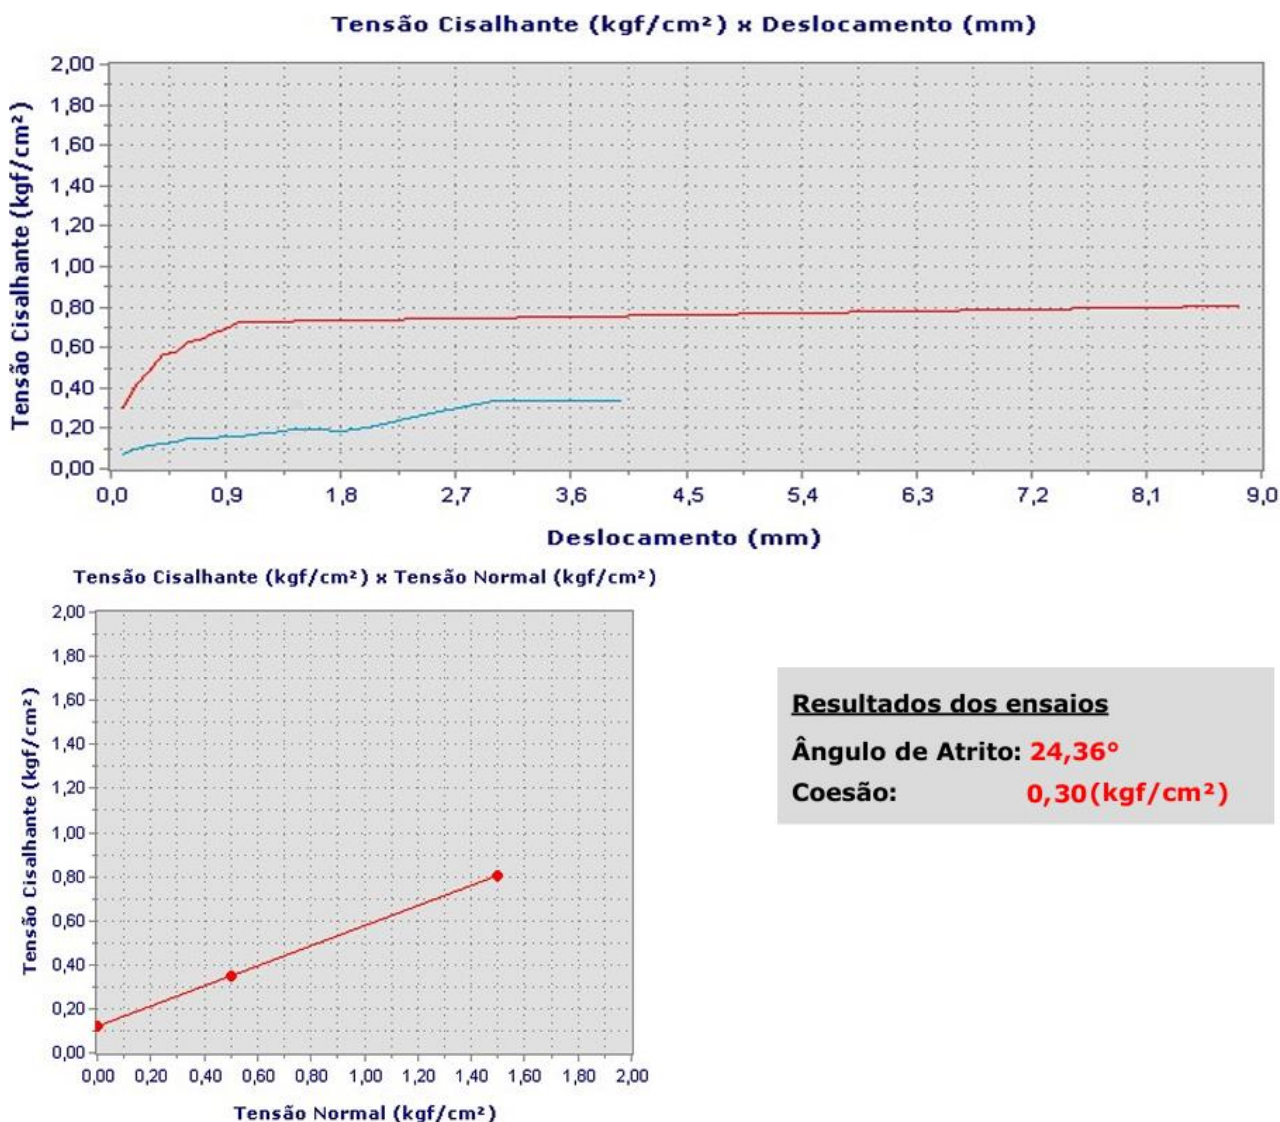
Os ensaios de cisalhamento direto, tiveram de ser repetidos. Algumas amostras cisalharam antes do ensaio. A forma da coleta, que tentou preservar ao máximo o talude em colapso, possivelmente os pontos já estavam em processos de desconfinamento e cisalhamento. Novas amostras foram coletadas agora com cilindro de 20 cm de diâmetro, onde a amostra esculpida tinha 5cm x 5 cm, e após ensaiadas, os resultados obtidos, indicaram o ângulo de atrito de  $24,36^\circ$  e coesão de 0,3 kPa. Na Figura 3.1, são apresentados os gráficos dos ensaios de cisalhamento direto e parâmetros de resistência gerados pelo equipamento.

Figura 3.1 Gráficos dos ensaios de cisalhamento direto e parâmetros gerados pelo equipamento

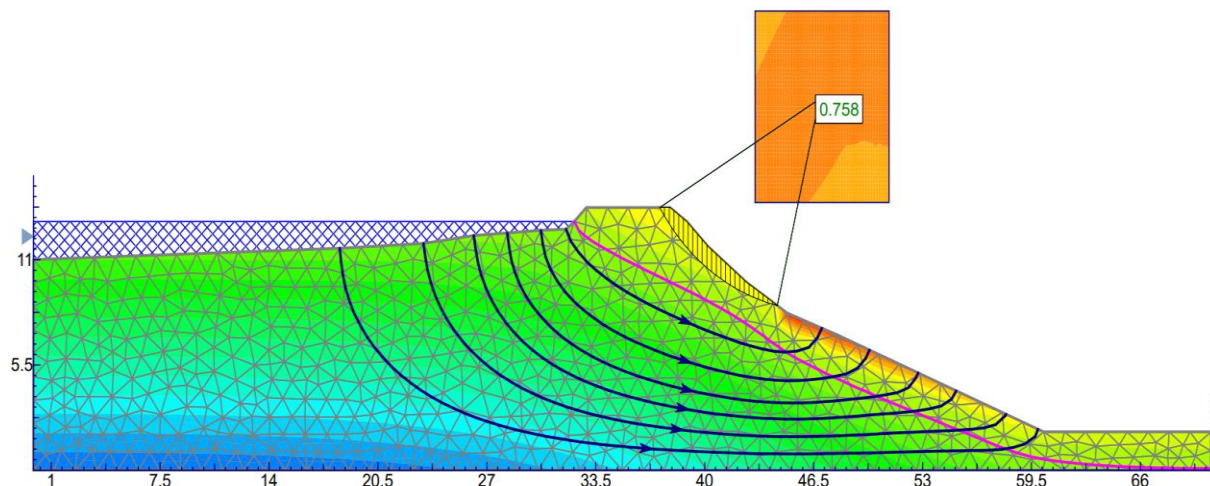
situações diversas. Os resultados demonstraram que o FS estava abaixo do mínimo para a estabilidade, conforme figura 3.2.

Figura 3.1 - Análise Determinística Estabilidade do Talude a Jusante

As análises foram realizadas com o método de Morgenstern-Price, uma vez que, pertence ao grupo dos métodos rigorosos, onde realizam todas as condições de equilíbrio. Segundo Ferreira (2012), destaca que o método em questão é vantajoso por integrar as hipóteses de outros métodos de análise de estabilidade, adaptando-as conforme necessário para cada situação específica. Essa abordagem possibilita que os fatores de segurança calculados sejam equivalentes aos obtidos pelos métodos de Bishop, Janbu, Morgenstern-Price e Spencer em análises isoladas. Ademais, pela seção crítica analisada ser composta de um mesmo tipo de solo, foi utilizado superfície circular como parâmetro da modelagem numérica. Por fim, para determinar o ponto crítico de ruptura foi utilizado a opção de grades e raios.

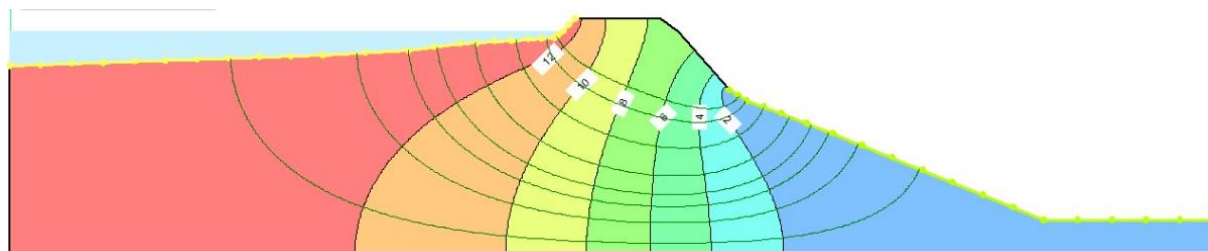
Não conformados com o valor abaixo do mínimo para a estabilidade ainda presente, foi realizada a modelagem numérica com os *softwares* do GeoStudio: SEEP para obtenção do fluxo e SLOP/W para estabilidade do talude. Nas análises do fator de segurança do talude de jusante, levando em consideração o regime permanente normal da barragem, os resultados foram aproximadamente os mesmos. Paralelamente a isso, no talude que após a erosão estava muito íngreme, era perceptível e provável que as raízes e o enrocamento lançado emergencialmente, contribuíram para estabilidade momentânea. Na figura 3.3 é apresentado, a simulação no SEEP do Geostúdio, com o fluxo estabelecido. E na Figura 3.4, o Fator de Segurança, determinado também pelo método Morgenstern-Price, no SLOP/W.

Figura 3.3 - Análise da percolação

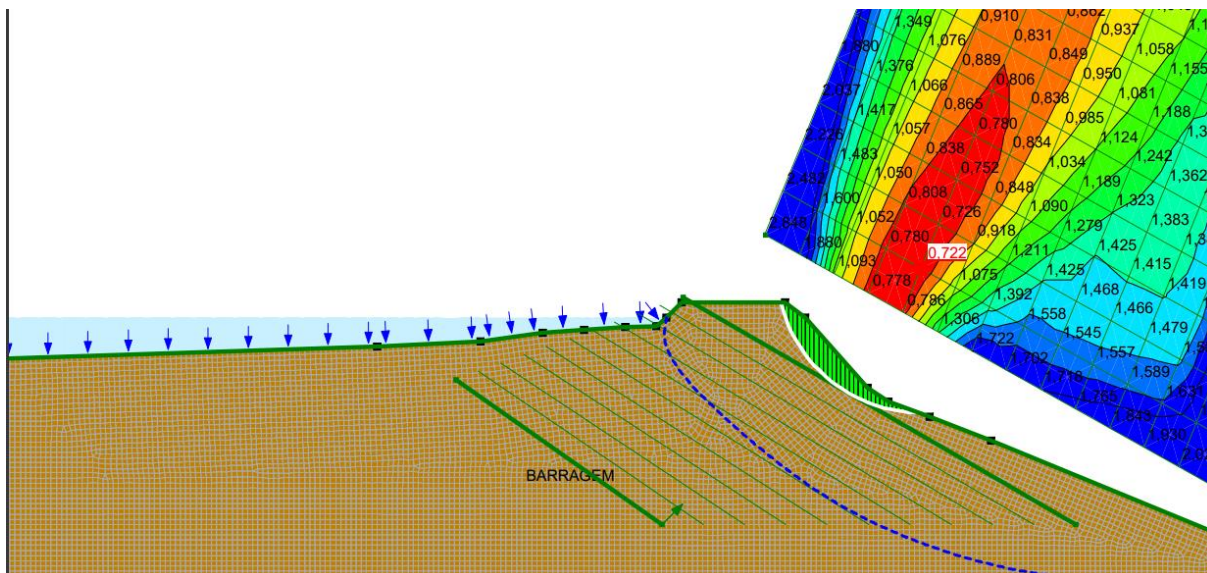
Figura 3.4 - Análise Determinística Estabilidade do Talude a Jusante

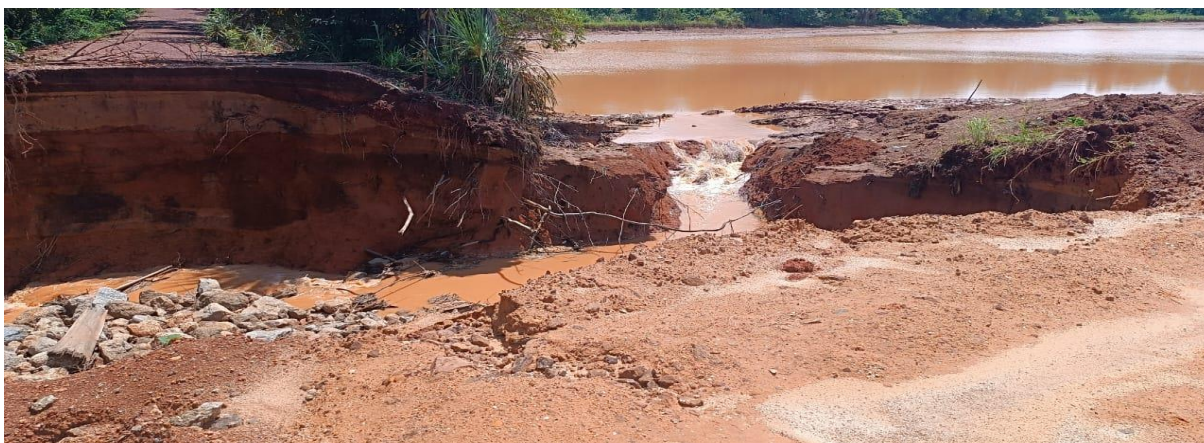
A barragem já estava apresentando vários processos de deterioração com o excesso de chuvas, e com a passagem de veículos. Conforme previsto nas primeiras análises, a barragem rompeu no dia 21 de fevereiro de 2024, após uma forte chuva, a erosão abriu uma vala e transportou os extravasores e parte do enrocamento lançado. A via que existia sobre o barramento foi interditada, e os moradores agora devem contornar por vias informais e distantes. A Figura 3.4 mostra a falha no ponto de erosão 1 (local do extravasor). Os blocos de rocha lançados serviram para minimizar a onda de cheia. Assim, o escoamento foi controlado sem causar maiores danos as residências próximas.

Figura 3.4 - Falha da barragem no ponto de erosão 1.
