# BARREIRA DE QUEDA DE ROCHAS COMO MEDIDA DE PROTEÇÃO DE UM TERMINAL FERROVIÁRIO

**RESUMO:** O terminal rodoviário do Funil é localizado em Ouro Preto, no estado de Minas Gerais, e funciona como um ponto intermodal para transporte de minério de ferro, que são carregados nas composições ferroviárias e transportados para o destino final, possuindo assim uma grande importância como ativo da Estrada de Ferro Vitória Minas. Este terminal intermodal possui uma série de prédios e estruturas de manutenção que acomodam os times operacionais e administrativos, sendo um ponto estratégico para as operações da concessionária. Um destes prédios foi atingido por quedas de rochas em 2021, felizmente causando apenas danos materiais. Foi desenvolvido o diagnóstico geotécnico, estudo de alternativas e por fim o projeto executivo da solução de mitigação. A solução empregada foram barreiras dinâmicas contra queda de rochas. Este artigo apresenta as simulações de quedas de rochas geradas no diagnóstico, bem como todas as etapas de desenvolvimento do projeto e implantação da obra.

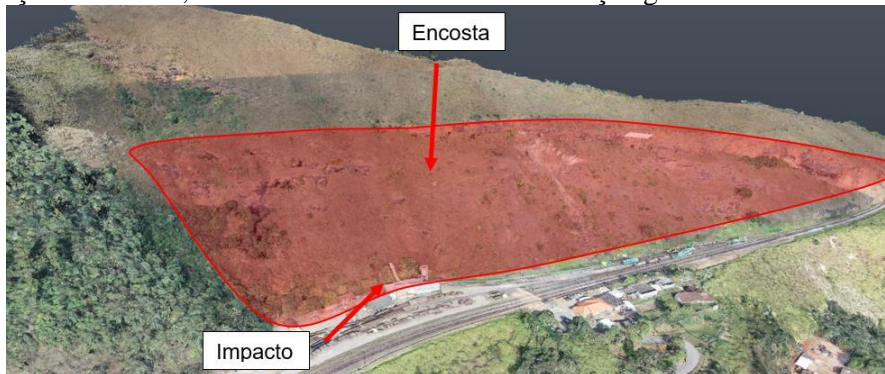
O Terminal Ferroviário do Funil fica localizado no município de Ouro Preto, no estado de Minas Gerais, localizado no Km 79 da Rodovia dos Inconfidentes (MG-356). Neste pátio ferroviário é realizada a integração intermodal de transportes de ferro gusa, material que é carregado nas composições ferroviárias e transportada até seu destino final. Além de promover a integração intermodal, no terminal fica localizado um conjunto de edificações e estruturas de manutenção, que abrigam parte da equipe de operação da ferrovia bem como equipes de administração local, sendo um ponto estratégico para as operações da concessionária. Como pode ser observado na fotografia aérea, margeando o terminal existe uma grande encosta natural, onde blocos de rocha com diferentes dimensões estão presentes. Um bloco de rocha com raio e massa estimadas em 0,35 m e 500 kg, impactou a extremidade de uma edificação do terminal, causando danos apenas materiais, e teve como resposta a interdição da mesma, estando ilustrado a abaixo a condição geral do talude.

Figura 1-1: Configuração geral do terminal pátio funil

Foi constatada a necessidade de uma intervenção neste talude para que as operações na edificação impactada e nas áreas de operação sejam realizadas de maneira segura. Para determinar as intervenções foi realizado um trabalho de mapeamento de campo, a fim de coletar as informações necessárias para o projeto, etapa subsequente às visitas de campo.

Como solução foram propostas diferentes intervenções no local, tendo se optado pela utilização de barreiras dinâmicas contra queda de rochas ao longo do trecho de maior risco para as operações, a montante das edificações.

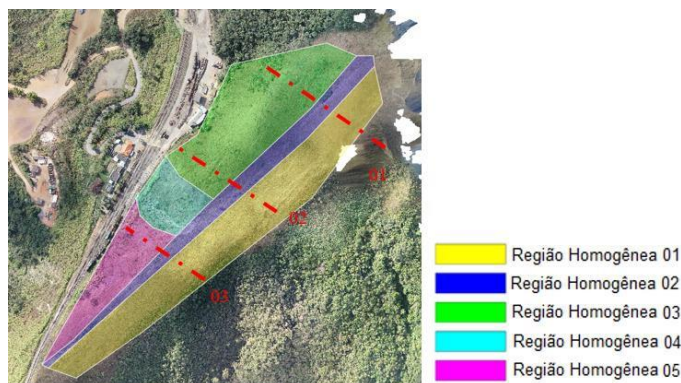
Figura 2-2: Regiões homogêneas e alinhamentos de inspeção

Na região 01 os blocos de rocha contidos nesta região são de pequenas dimensões, massas centimétricas, com volumes inferiores à  $0,50 \text{ m}^3$ , e estão simplesmente depositados sobre o terreno natural. A região 02 consiste em um afloramento verticalizado de rocha, com mesma condição estrutural ao longo do trecho. A região 03 é trecho revestido em solo, onde se verificam afloramentos isolados e grande quantidade de blocos de rocha depositados sobre a face. Na região 4 se identificou a presença de uma ruptura antiga, com deposição de grande quantidade de blocos. A região 05 é se assemelha à região 03, revestimento em solo sobre a face rochosa.

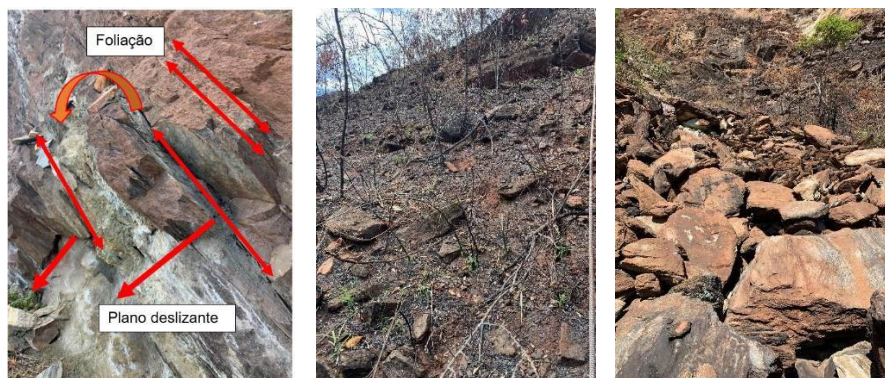
Com base no que foi observado em campo as principais instabilidades que podem se manifestar no talude são a queda de blocos de rocha, das massas depositadas no trecho de encosta natural, com a ativação em função de processos erosivos de sua base de apoio. Já nas faces rochosas foi identificada a possibilidade de tombamento de blocos com dimensões variadas, a depender da frequência e persistência das fraturas.

Figura 2-3: Condição geral das regiões dos 02, 01 e 04.

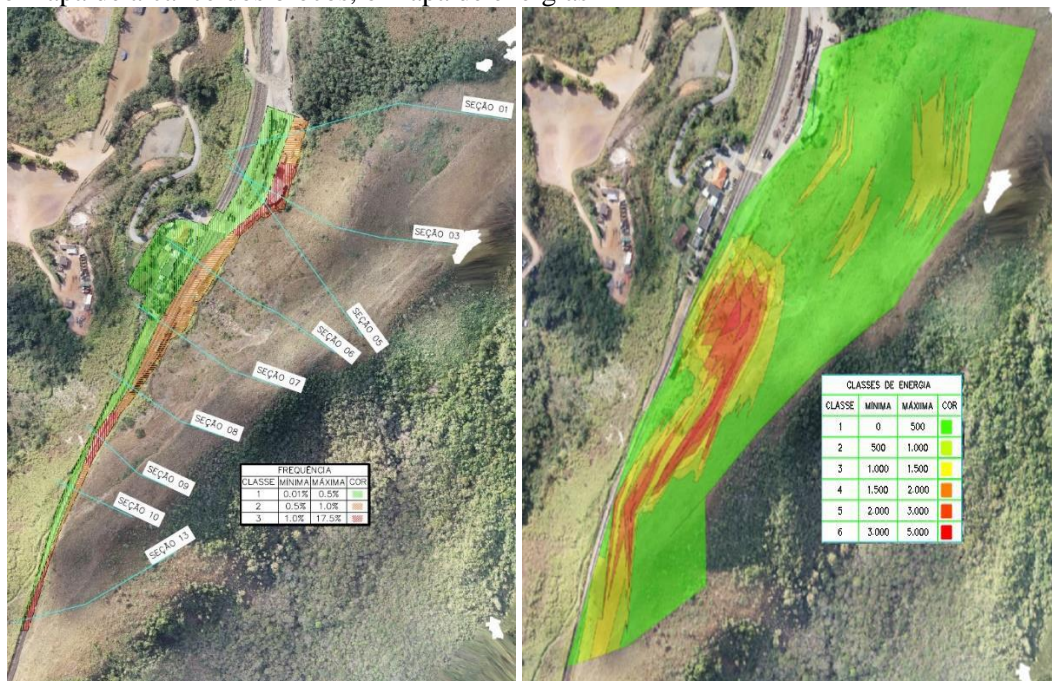
Figura 3-2: Mapa com o alcance dos blocos e mapa de energias de impacto

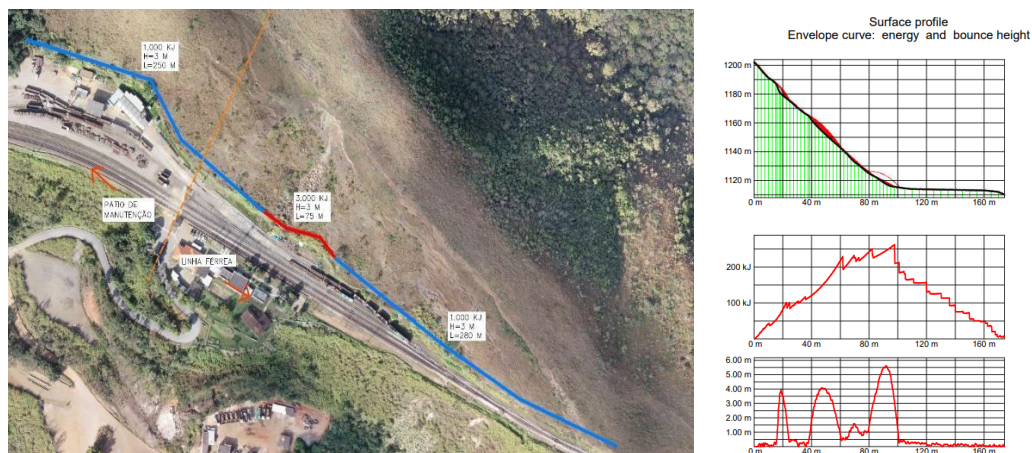
Figura 3-3: Configuração da solução proposta com barreiras dinâmicas, e seção de análise

As barreiras foram definidas com base na energia de impacto, obtida através da simulação de queda de rocha, plotadas no mapa acima ilustrado. A seção típica de uma simulação é indicada abaixo, juntamente com a configuração proposta de solução para o trecho.

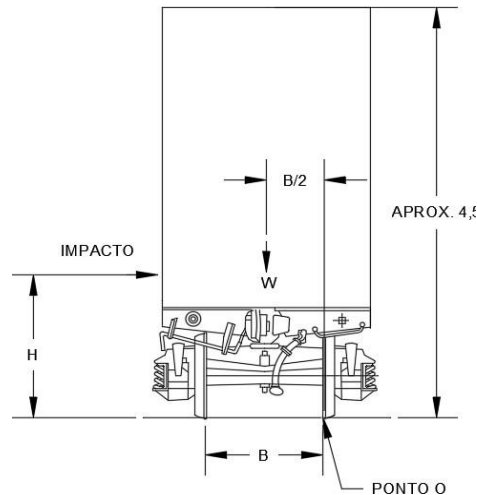
verificação do fator de segurança frente ao tombamento de um vagão carregado e um vagão vazio, através de uma análise simplificada de momentos. Com estas verificações chegou-se a conclusão de que para o vagão carregado, um impacto direto das massas simuladas, o fator de segurança ao tombamento é de 6, já o vagão vazio o FS é levemente superior a unidade, considerando um vagão isolado.

Figura 3-4: Configuração do modelo de cálculo para análise de tombamento

Com base nestes resultados, o risco para a composição ferroviária foi considerado mais baixo e aceitável pelas equipes, cenário que justificou a implantação da solução de barreira no trecho onde estão presentes as edificações, onde o risco é maior, devido a presença constante de equipes de manutenção no local.

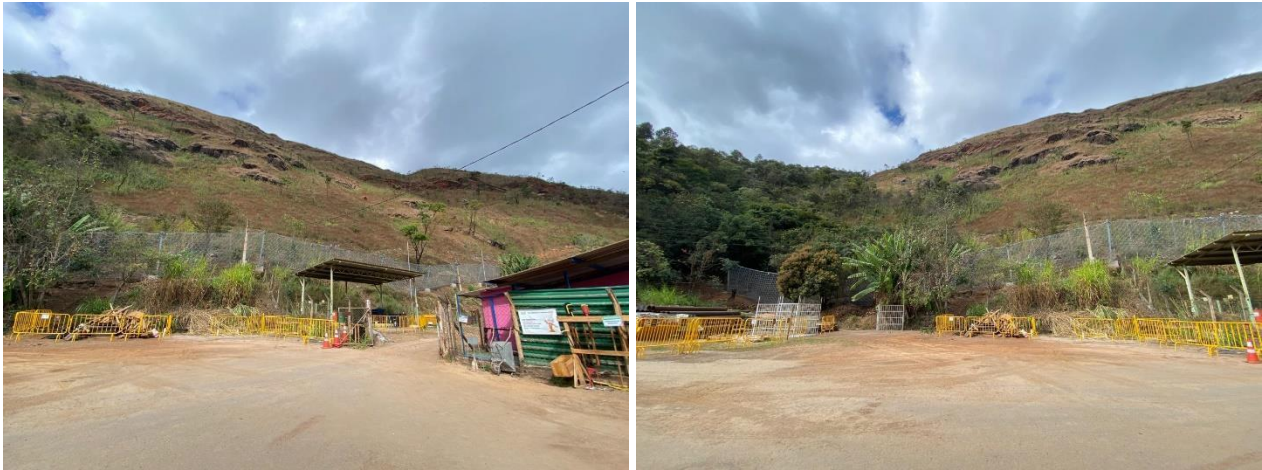
Figura 4-2: Barreira instalada

No local foi instalada uma linha de barreira dinâmica com 210 metros de comprimento, 4 metros de altura e capacidade de retenção de até 1000kJ de energia, na Figura 4-1, está indicada a planta baixa da barreira e na Figura 4-2, imagens da barreira já executada.

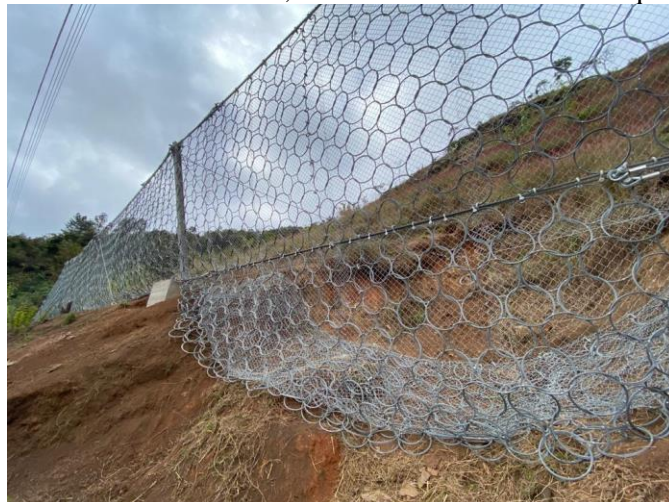
Durante a instalação da barreira observou-se em alguns pontos cujas irregularidades do terreno formavam um grande espaço aberto entre a parte inferior da barreira e o solo, nesses casos é necessária a instalação de gap fillings, pois estes podem comprometer a eficácia da barreira na proteção contra queda de material. O preenchimento desses vazios é essencial para garantir uma proteção adequada e mitigar os riscos associados a eventos como deslizamentos de terra, deslizamentos de rochas ou quedas de blocos.

Figura 4-3: Gapfillings para fechamento completo da barreira
