# Desafios Geotécnicos em Obras de Arte Especial no Interior de São Paulo: Investigação e Diagnóstico de Recalques Excessivos

**RESUMO:** No interior de São Paulo, os encontros de duas obras de arte especiais (OAEs) apresentaram recalques excessivos (na ordem de 10cm). Diante desses recalques, tornou-se imperativo investigar suas causas. Este artigo visa apresentar os processos de diagnóstico aplicados a esses casos específicos. Inicialmente, foi proposta uma nova campanha de sondagem de simples reconhecimento (SPT). A revisão bibliográfica abrangente da região das OAEs revelou a possível presença de solo com comportamento colapsível, uma faceta não captada pelas campanhas de investigação disponíveis. Diante desse cenário, ensaios de cisalhamento direto foram conduzidos em duas amostras indeformadas obtidas de cada OAE, nas condições inundada e não inundada. Os resultados desses ensaios evidenciaram uma considerável redução nos parâmetros de resistência do solo (entre 50 e 60% o intercepto coesivo e 5 a 10% no ângulo de atrito) quando submetido à condição inundada, comparativamente à condição não inundada. Estes casos de obra enaltecem a importância da análise geológica da região

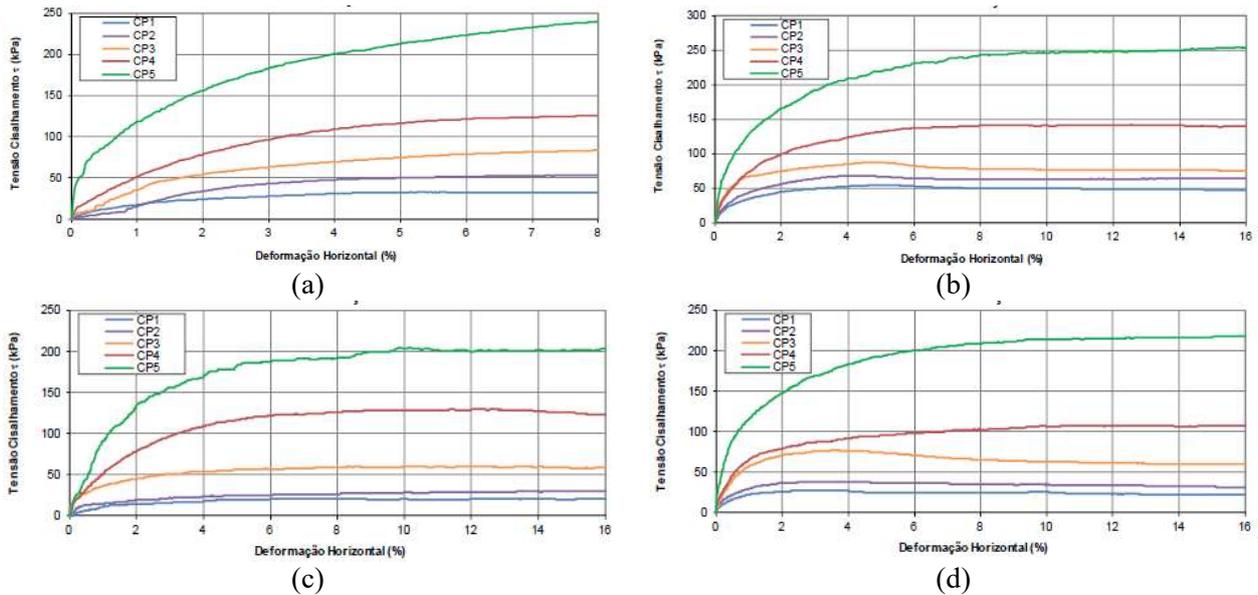
Nos ensaios de cisalhamento direto, obtêm-se curvas que relacionam a deformação horizontal, em %, e a tensão cisalhante aplicada, em kPa. Os resultados dos ensaios realizados nas amostras obtidas da OAE 1 (Figura 5) mostram-se bastante semelhantes. Nota-se que a redução da resistência ao cisalhamento é superior a 35% para tensões normais aplicadas abaixo de 100 kPa. Já no caso das tensões normais superiores a 100 kPa, as reduções ficaram entre 10 e 25%.

Figura 5. Resultados dos ensaios de cisalhamento direto realizadas em amostras não inundadas (a e b) e inundadas (c e d) da OAE 1.

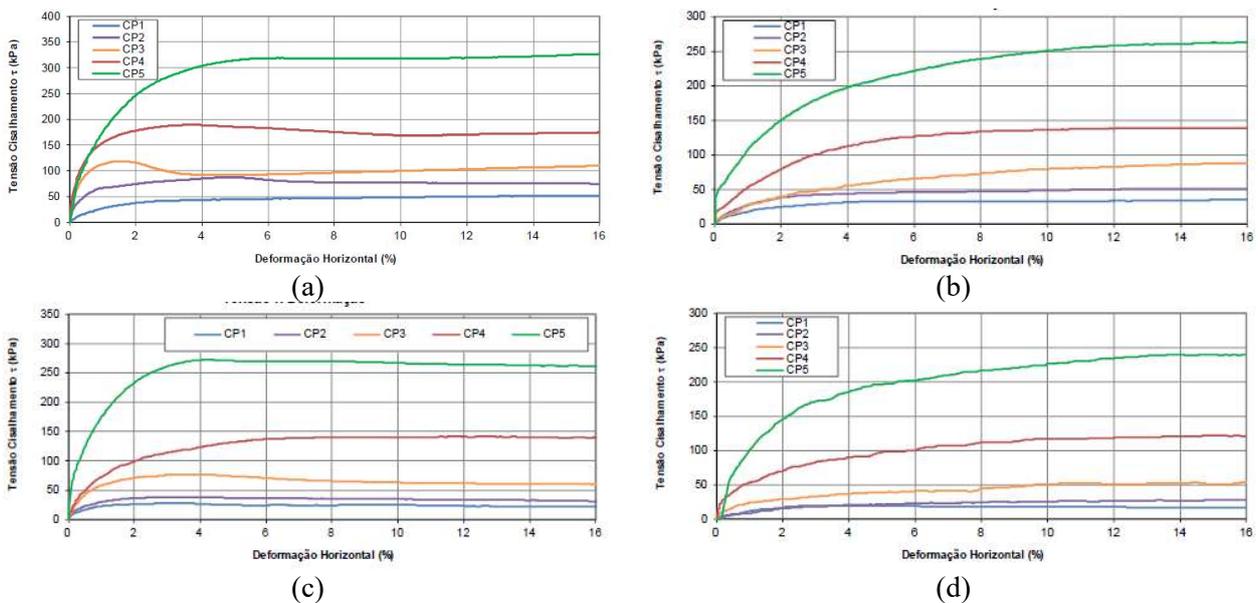
No caso dos resultados dos ensaios de cisalhamento direto realizados nas amostras indeformadas da OAE 2, as duas amostras apresentaram resultados diferentes. Para os corpos de prova ensaiados do primeiro bloco indeformado (Figura 6a e 6c) nota-se que a redução da resistência ao cisalhamento é superior a 35% para tensões normais aplicadas abaixo de 100 kPa. No caso da tensão normal de 400 kPa, a redução foi próxima de 22,5%. O ensaio realizado sob tensão normal de 200 kPa apresentou resultado distinto dos demais, com iguais valores de resistência ao cisalhamento (130kPa) independente da condição de inundação.

Os corpos de prova ensaiados do segundo bloco indeformado (Figura 6b e 6d) também indicaram redução da tensão cisalhante na ruptura quando em condição inundada. Para tensões normais inferiores a 50 kPa, as reduções na tensão cisalhante na ruptura foram superiores a 40%, enquanto esta redução se manteve entre 10% e 25% para as amostras ensaiadas com mais de 100 kPa de tensão normal.

Figura 6. Resultados dos ensaios de cisalhamento direto realizadas em amostras não inundadas (a e b) e inundadas (c e d) da OAE 2.

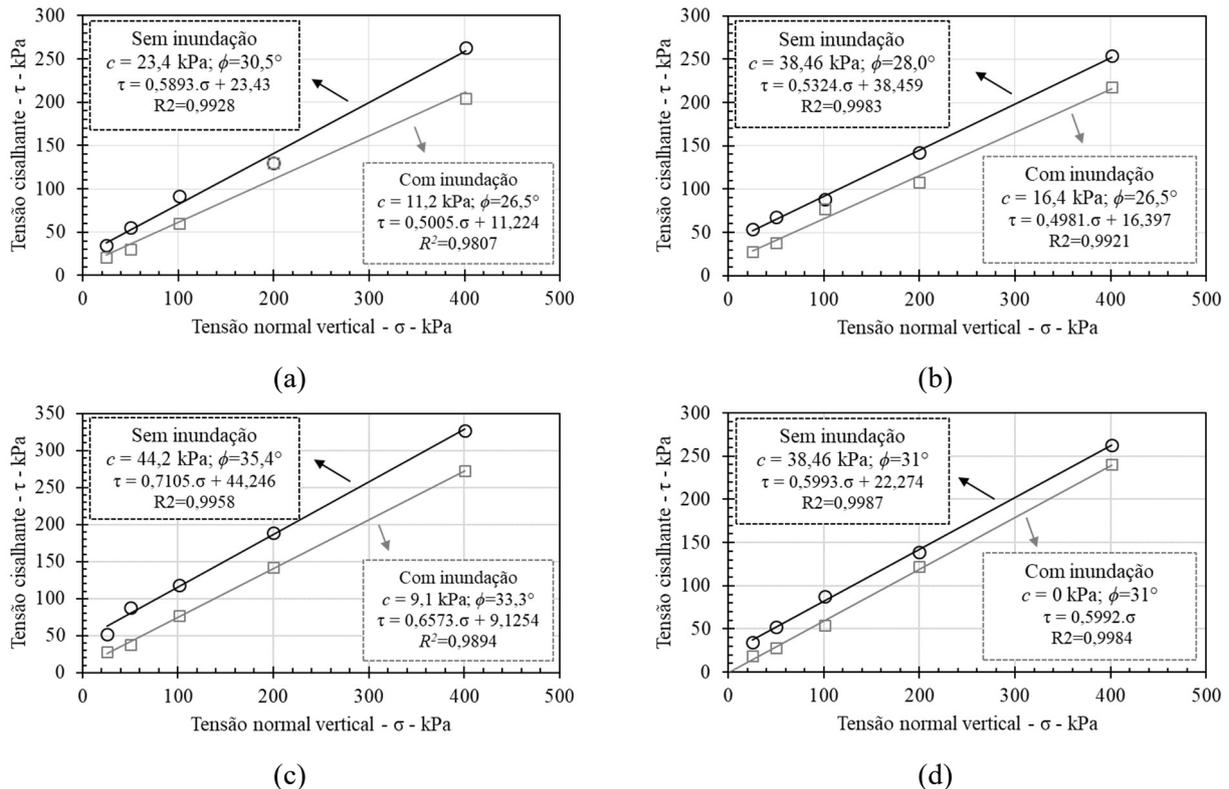
Com base nesta hipótese, a Figura 7 apresenta a envoltória de ruptura obtida a partir dos ensaios de cisalhamento direto realizados em condição não inundada e inundada, nos blocos indeformados da OAE 1. A primeira vista, é notório que as envoltórias de ruptura do solo na condição inundada (representada pela reta em coloração cinza na Figura 7) encontra-se abaixo da envoltória de ruptura do solo na condição não inundada (representada pela reta em cor preta na Figura 7). Ao se comparar as envoltórias de resistência, fica mais evidente a influência da inundação na resistência do solo. Quanto ao intercepto coesivo, o mesmo apresenta uma redução de 52% e 57% nos blocos indeformados 1A (Figura 7a) e 1B (Figura 7b), respectivamente. Em termos do ângulo de atrito, a redução é inferior, entre 5 e 10%.

Figura 7. Envoltória de ruptura a partir dos ensaios de cisalhamento direto realizados nos blocos indeformados: 1A (a) e 1B (b) obtidas da OAE 1; e 2A (c) e 2B (d) obtidas da OAE 2.

Resultados semelhantes podem ser observado nas envoltórias obtidas a partir das amostras indeformadas da OAE 2. A comparação das envoltórias de ruptura nos estados não inundado e inundado revelam significativa redução do intercepto coesivo (entre 50% e 100% nos blocos indeformados 2A (Figura 8c) e 2B (Figura 8d), respectivamente), e redução superior do ângulo de atrito (7% a 13%) comparada a redução sofrida por este mesmo parâmetro no caso da OAE 1 (entre 5 e 10%).

Portanto, com valores de intercepto coesivo e ângulo de atrito inferiores aos obtidos sob condição não inundada, constata-se que o solo presente na fundação da OAE sofre significativa perda de resistência quando em contato com água, ou seja, quando se eleva seu teor de umidade. Deste modo, constata-se que o solo em questão apresenta uma tendência de colapso, que é característico dos solos oriundos da formação geológica da região.
