Solução de Contenção para uma Ruptura Ocorrida sobre um Tratamento em Itabirito Friável

RESUMO: O presente estudo caracteriza e apresenta uma solução de estabilização sobre uma instabilidade ocorrida em um tratamento de talude em solo grampeado associado a faceamento metálico, localizado em uma cava de mineração em processo de descomissionamento. Na região da instabilidade, foi constatado a partir dos grampos expostos que alguns destes não se encontravam fletidos, indicando que não foram mobilizados por tensões cisalhantes, conforme esperado para escorregamentos (planares/circulares). Com base em inspeções geotécnicas de campo foi constatado que a principal causa da instabilidade foi erosão progressiva de material em direção ao pé do talude, sobrecarregando o faceamento metálico e, conseqüentemente, ocasionando na ruptura do sistema. Como material geológico, foi observada a predominância de rocha branda, mais especificamente Itabirito Friável, cujo bandamento se encontra preservado em orientação desfavorável à estabilidade. A interpretação do modelo fenomenológico geotécnico indica que o mecanismo de instabilidade não é profundo, apesar da possibilidade de ocorrência. Com base nes

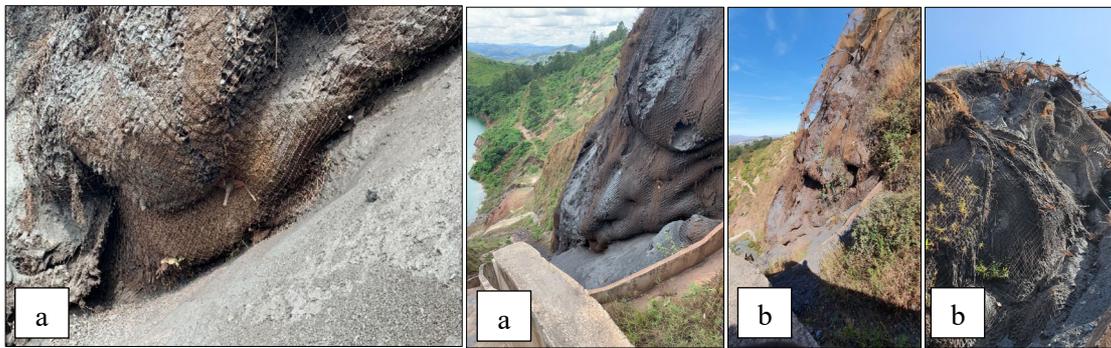
Figura 2-3: Sobrecarga Porção Inferior (a) e Grampos Expostos (b).

Previamente ao corte dos grampos expostos e bate choco do local, pode-se observar que após as movimentações alguns destes não se encontravam fletidos, indicando que o processo não mobilizou os grampos, conforme o esperado de escorregamentos (planares/circulares) usuais em taludes (Gersovich e Saramago, 2016). Ainda, a partir desta interpretação, aliada a velocidade do movimento observada, que ocorreu através de transporte/erosão progressiva de material em direção ao pé do talude, entende-se que o movimento é predominantemente superficial e de erosão, que ocasionou a “lavagem” de material sobre a face do talude, sendo este movimento majoritariamente entre grampos.

A partir do monitoramento e inspeções de campo foi possível observar que a erosão continua de material em direção ao pé do talude, e ausência de manutenção periódica, implicou na sobrecarga do sistema em faceamento metálico, gerando a ruptura de um trecho do faceamento.
