Análise Determinística de Estabilidade de Encosta no Bairro do Roger João Pessoa - PB

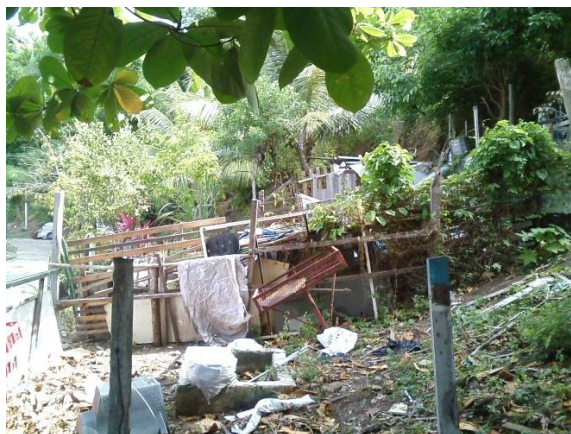
Durante as visitas de campo, foi observado que, abaixo da trinca localizada na via de acesso principal, existe uma escavação irregular realizada no pé da barreira para fazer um pequeno depósito de reciclagem para catadores, Figura 3, ao qual desempenha importante função financeira para a colaboração na renda familiar.

Figura 3. Escavação no pé do talude para abrigar o depósito de reciclagem.

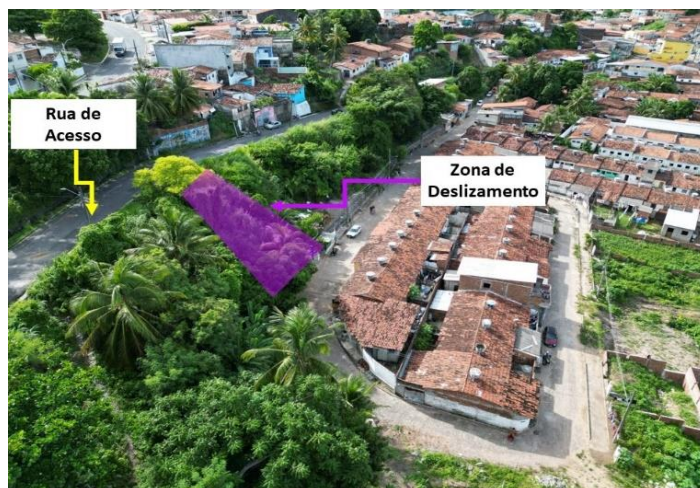
A zona roxa (Z3), de muito alto risco, é delimitada pelo topo da via de acesso principal ao bairro, R. Monsenhor José Coutinho, apresentando um intenso tráfego de veículos de pequeno e grande porte, gerando uma sobrecarga no topo do talude, Figura 4. Anteriormente, existia uma placa de sinalização na via, proibindo o acesso de veículos pesados, porém esta placa foi vandalizada, facilitando o tráfego de veículos de carga. No ano de 2023, uma nova placa foi colocada, entretanto, a cultura de desrespeito às normas de trânsito ainda é vista no local.

Figura 4. Levantamento de drone na via de acesso principal ao Baixo Roger.

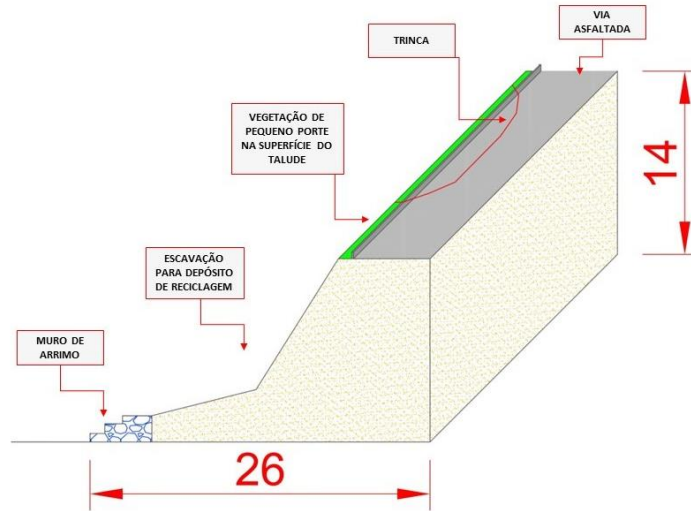
Figura 5. Croqui do perfil transversal do talude de estudo.

O talude de estudo apresenta cerca de 14 metros de altura, 26 metros de comprimento e está localizado na via de principal acesso ao bairro, apresentando no topo uma fissura bem definida de comportamento sazonal ativo, que se agrava nos períodos de alta intensidade pluviométrica. Outra característica da região é a surgência de água em pontos da base do talude. A Figura 5 mostra um esquema elaborado por Simões (2023) em que fica notório a presença da fissura e da escavação para depósito de reciclagem no talude.

OBSERVAÇÃO: VIA ASFALTADA COM TRÁFEGO DE VEÍCULOS DE GRANDE PORTE, EMBORA PROIBIDO.

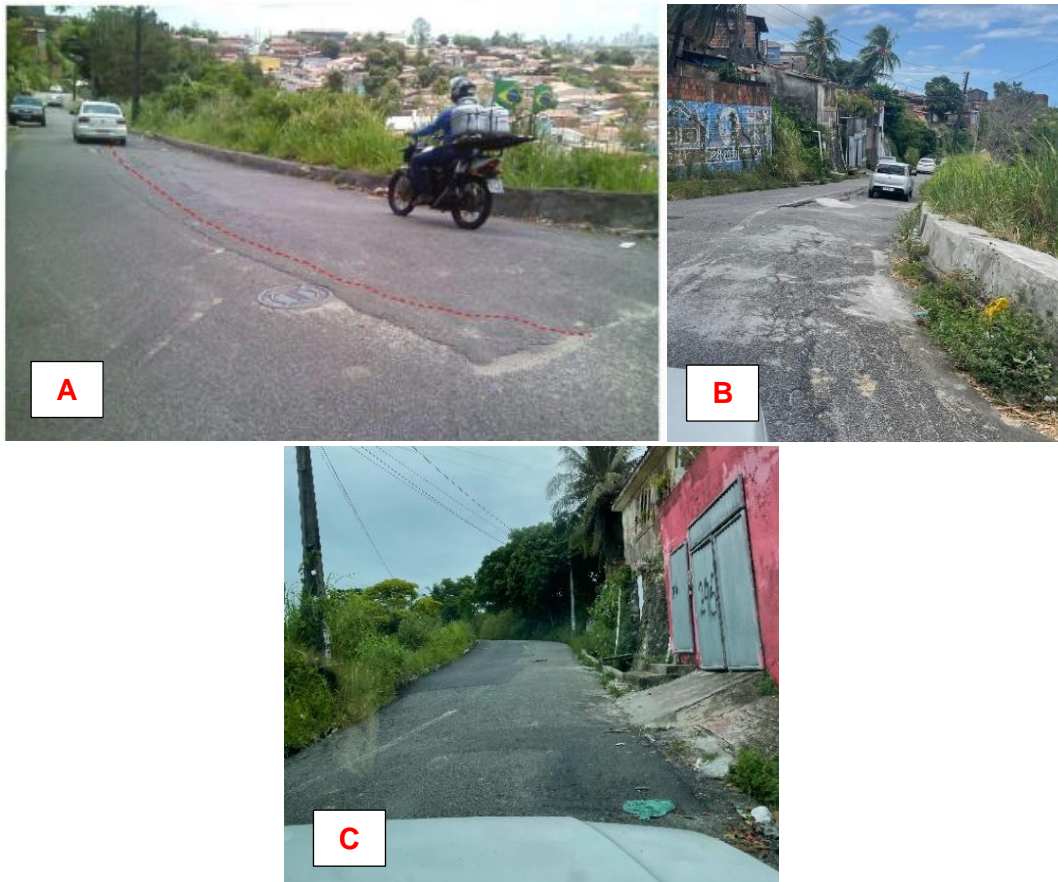
Desde o ano 2021, acompanha-se o comportamento da trinca no topo do talude, como é possível observar na Figura 6. Utilizando-se de imagens do Google VIEW, observou-se que a fissura se iniciou no ano 2017 e vem apresentando, até os dias atuais, um comportamento sazonal de aumento durante os períodos de chuva. Dessa forma, a Figura 6A retrata a primeira visita realizada no bairro no ano de 2021, já a Figura 6B retrata o aumento da trinca no ano de 2023, e a Figura 6C demonstra, no ano de 2024, a aplicação de uma capa de asfalto por cima da trinca para facilitar o tráfego na região, no entanto sem estabilizar o talude, causando a falsa sensação de segurança para os residentes locais.

Figura 6. Histórico da trinca no talude de estudo.

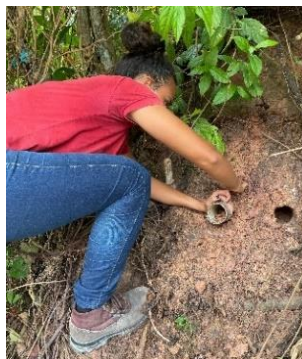
Durante as visitas de campo ao local onde o talude apresenta instabilidade, observou-se que o movimento é gradual, deslocando-se poucos centímetros por ano nos períodos de chuva acumulada, apresentando uma superfície de ruptura claramente definida. Dessa forma, foi crucial obter uma caracterização detalhada do solo para a compreensão da dinâmica do solo na área estudada. Para isso, foram extraídas 3 amostras indeformadas e 4 kg de amostras deformadas, Figura 7.

Figura 7. Coleta de amostras.

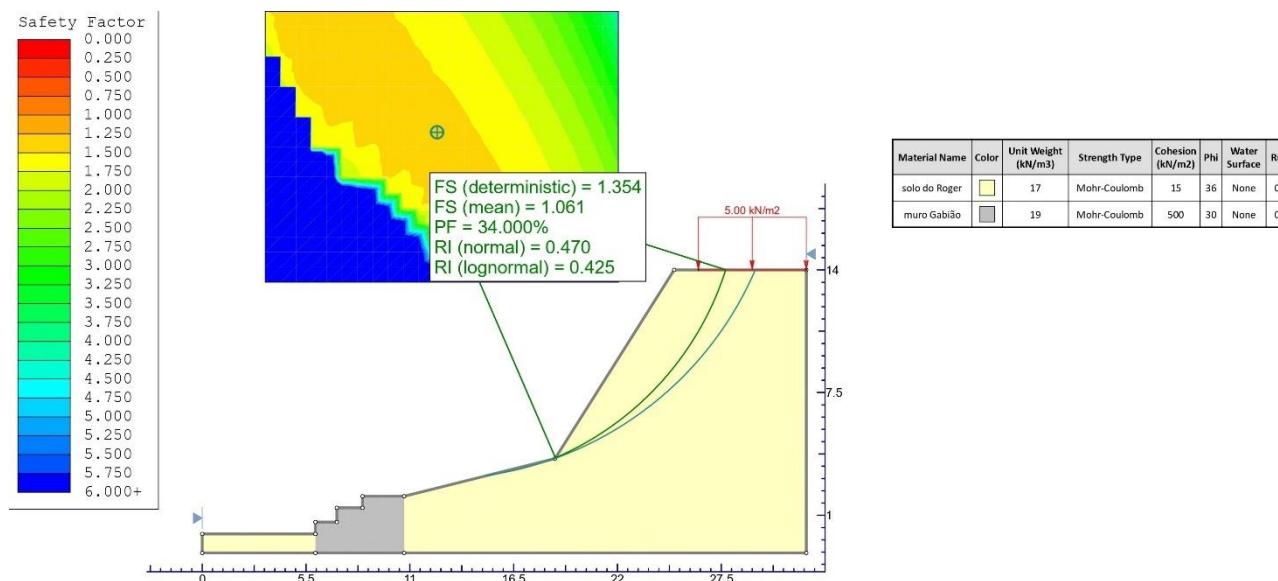
Figura 8. Resultado da análise determinística de estabilidade.

Dessa forma, observou-se que o fator de segurança do local varia de 0,738 a 1,354, abrangendo dois cenários distintos: o talude em condições normais de umidade e o mesmo talude em condição de solo parcialmente saturado. Essa análise abarca as diversas condições atuantes na região. Em todas as análises realizadas, o talude apresentou um fator de segurança abaixo do valor de 1,4 recomendado pela ABNT 11682/2009 para um nível alto de segurança contra danos e perdas humanas, em relação a um nível baixo de segurança contra danos materiais e ambientais. A Tabela 2 apresenta os fatores de segurança encontrados.

Durante o estudo, foi realizada uma retroanálise, considerando que a encosta exibe sinais evidentes de instabilidade e uma trinca bem visível. O objetivo foi obter as características do solo quando o $FS \approx 1$, obtendo-se o ângulo de atrito de 30° , a coesão de 10 KPa e o peso específico de 18 KN/m^3 . Esses dados são cruciais para planejar futuras intervenções visando estabilizar a área.

Essa análise evidenciou que a região não atende aos requisitos de segurança da norma, principalmente devido à escavação realizada por moradores para abrigar um centro de reciclagem, somada à passagem de veículos de grande porte sobre o talude. Diante dessa situação, é necessária uma ação de obra estabilizadora por parte das autoridades estaduais para garantir a segurança da área e evitar possíveis deslizamentos ou danos a vidas e materiais.
