Análise de Incompatibilidade Entre Estudo Geotécnico Preliminar e Condição *In Situ* na Fundação da Barragem de Concreto CCR Germinal

RESUMO: Este trabalho visa apresentar um estudo de caso acerca da barragem Germinal, situada no município de Palmácia, no Estado do Ceará, que foi construída com Concreto Compactado a Rolo (CCR), com capacidade de acumulação de aproximados 2 hm³ e 28,5 m de altura. Esta obra acabou por se tornar um exemplo de projeto que não previu com exatidão as condições do subsolo rochoso. No caso da obra em questão, constatou-se durante a execução a presença de blocos de rochas soltos (tálus) e de fraturamentos sistemáticos não previstos pelas sondagens iniciais. O intenso fraturamento e alteração das rochas inseridas na zona de falha localizada no leito natural do rio foram pontualmente prejudiciais para a definição da profundidade da fundação neste local. Tal condição tornou necessária um acréscimo substancial do volume de concreto de regularização, além de ensaios de perda d'água e injeções de cimento, em relação ao inicialmente previsto no projeto executivo. Por consequência, foi elaborado um aditivo, após a execução dos serviços de limpeza do terreno e de

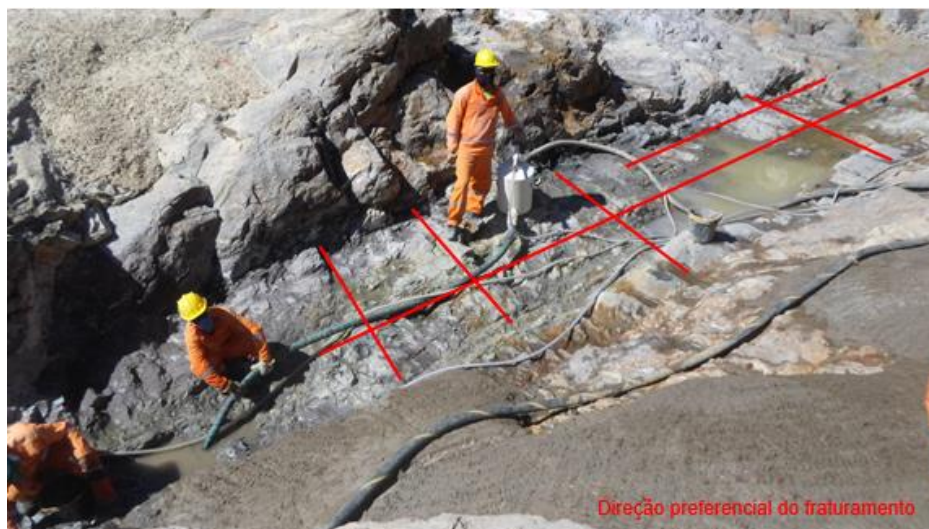
Vale ressaltar que também se constatou que além do grau de faturamento, a rocha também estava em avançado processo de argilitização. Dessa forma, foram removidas grandes quantidades de material argiloso presente no local do fraturamento, devido às condições da rocha intrusiva à montante, gerando uma cava de aproximadamente 2,5 metros de profundidade.

Figura 3. Direções preferenciais de fraturamento da rocha de fundação (SOHIDRA, 2016).

Inicialmente, os primeiros serviços corretivos foram de análise do fraturamento observado, por meio de testes e ensaios, tais como os ensaios de perda d'água Lugeon. Após detectar a condição de fraturamento do local, foram realizadas escavação e remoção do material inadequado para assentamento da fundação da barragem, destacando-se que a mesma foi executada até níveis onde a rocha remanescente apresentasse condições geomecânicas aceitáveis.

Em seguida, foram executados os serviços de limpeza e bombeamento da cava, confirmando que o relevo se encontrava com característica bastante irregular. A Figura 3 expõe o serviço de limpeza da rocha, com apresentação das direções preferenciais de fraturamento, enquanto que a Figura 4 apresenta uma foto da situação da rocha e do serviço de bombeamento e limpeza da cava.

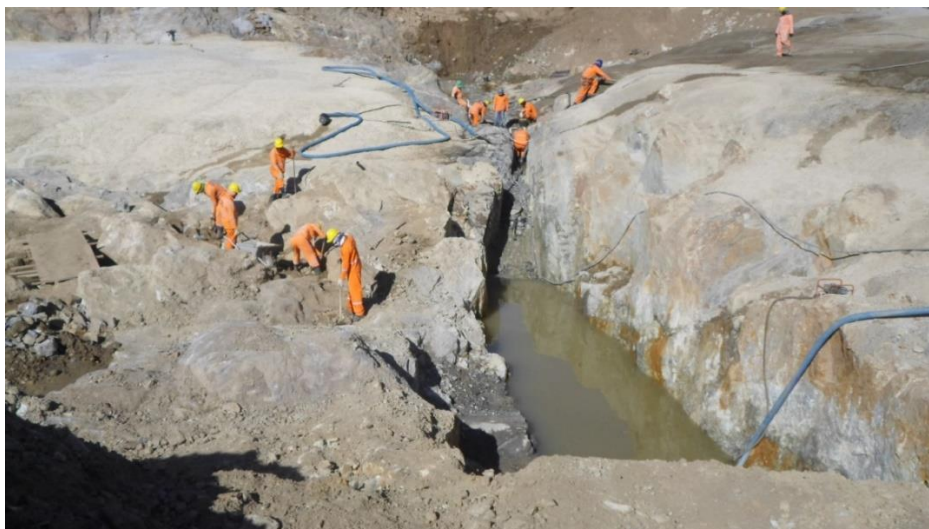
Figura 4. Vista da cava proveniente do fraturamento da rocha durante bombeamento (SOHIDRA, 2016).

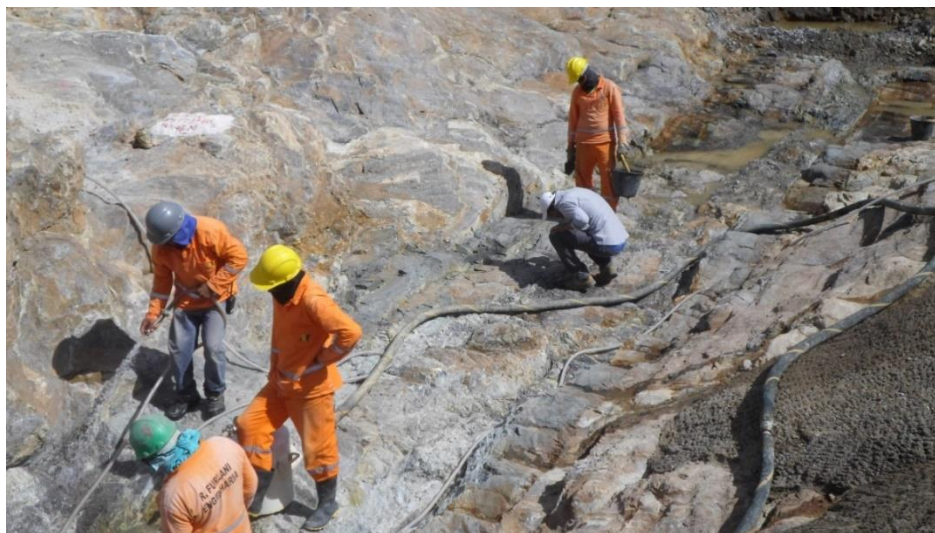
Figura 5. Execução do preenchimento da fratura com concreto de regularização (SOHIDRA, 2016).

Por fim, a regularização da superfície foi executada com a aplicação de concreto para regularização, com teor de cimento de 150 kg/m³ e resistência de 10 MPa. Seu preenchimento foi realizado até as cotas de projeto, garantindo a inalteração do projeto executivo acima da fundação. A Figura 5 apresenta arquivo fotográfico da execução desse serviço.
