Critérios de Avaliações Técnicas em Vertedouros Constituídos por Elementos de Concreto

RESUMO: Este artigo apresenta a aplicação de um critério para a inspeção visual de vertedouros, estruturas de concreto compostas por canal vertente e muros laterais. As manifestações patológicas, resultantes da ação do tempo, desgaste pela água, abrasão, cavitação e reações álcali-agregado, são as principais patologias encontradas nestas estruturas. analisadas. O manual de segurança e inspeção de barragens do Ministério da Integração Nacional - MIN (2002) é utilizado como referência para a inspeção, indicando a necessidade de vistorias nas superfícies para detectar deterioração, erosão e/ou cavitação. Além das observações visuais, a inspeção considera a resistência estrutural por esclerômetro, verificação da carbonatação relacionada à infiltração de água nas fissuras e a avaliação da biodeteriorização do concreto. Anteriormente a inspeção propriamente dita um sobrevoo com veículo aéreo não tripulado (VANT) é realizado, segmentando a estrutura e identificando as regiões mais críticas visualmente. O artigo apresente a metodologia prática para inspeções em vertedouros de concreto armado, abrangendo

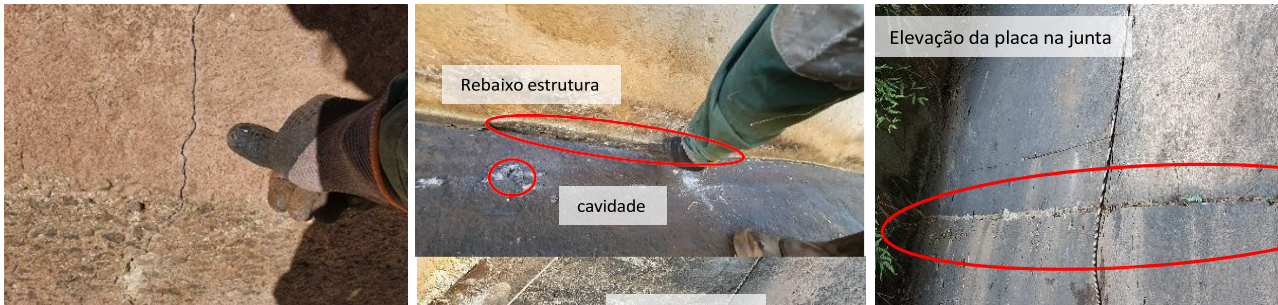
- presença de fissuras, trincas ou rachaduras, estas formações podem ser indícios de tensões, movimentos do terreno (geotécnicos) que podem afetar a integridade da estrutura, e demandar uma avaliação cuidadosa para garantir a estabilidade ao longo do tempo (Figura 1);
- deslocamento do terreno (rupturas), esta observação demanda atenção, podendo comprometer a estabilidade da estrutura, requerendo avaliações detalhadas e medidas corretivas para garantir a segurança e durabilidade de estrutura (Figura 1);
- estabilidade dos taludes adjacentes a estrutura, saturação do maciço, essencial para assegurar a integridade estrutural, prevenir desastres e promover a sustentabilidade a longo prazo das instalações hidráulicas (Figura 2);

Figura 1. Verificada trinca (esquerda), rebaixamento da estrutura (central) e elevação do painel na junta de dilatação (direita).

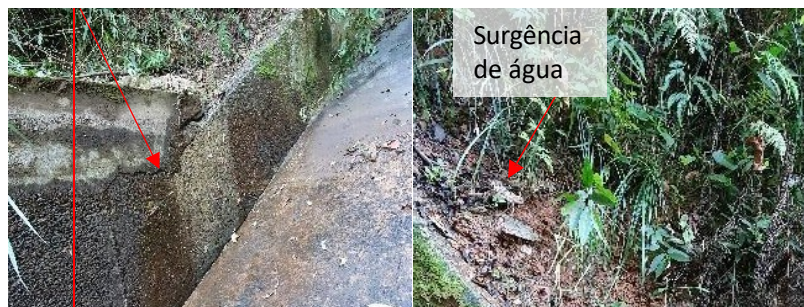
Figura 2. Observado surgência d'água representando saturação do maciço nas paredes laterais da rampa do vertedouro.

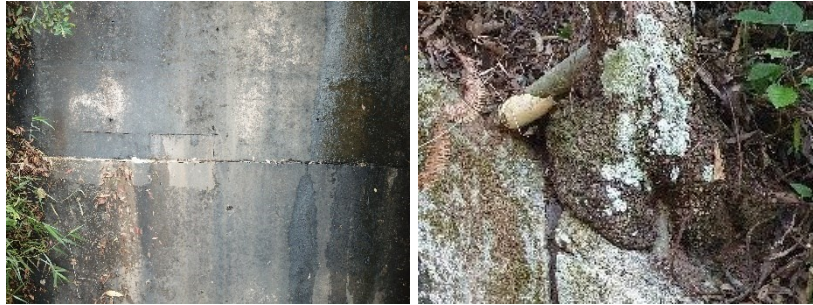
- Juntas de dilatação danificadas e/ou inexistentes, comprometem a capacidade da estrutura em absorver movimentos térmicos e de expansão, representando potenciais riscos para a integridade do elemento; (Figura 3);

- Presença de vegetação (Figura 3);
- Eventos sísmicos, representam eventos de movimentação intensa do maciço, gerando forças dinâmicas significativas que podem afetar a integridade da estrutura;

Figura 3. Junta de dilatação danificada (esquerda), e observada presença de vegetação em crescimento.

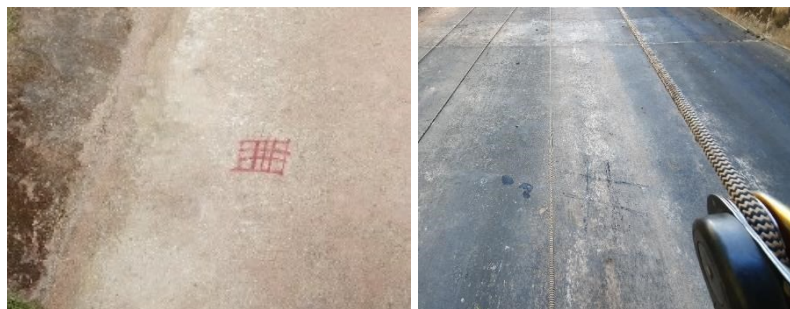
Figura 4. Execução do teste esclerométrico nas estruturas do vertedouro.

Para a avaliação quanto a resistência da estrutura foram utilizadas informações obtidas por acesso por corda e ensaios na estrutura. A estrutura do vertedouro foi inspecionada quanto à qualidade do concreto visual. Ensaios esclerométricos indicaram uma resistência à compressão superior a 35. O canal de aproximação também foi inspecionado e testado, revelando uma resistência média à compressão de 46,5 MPa.

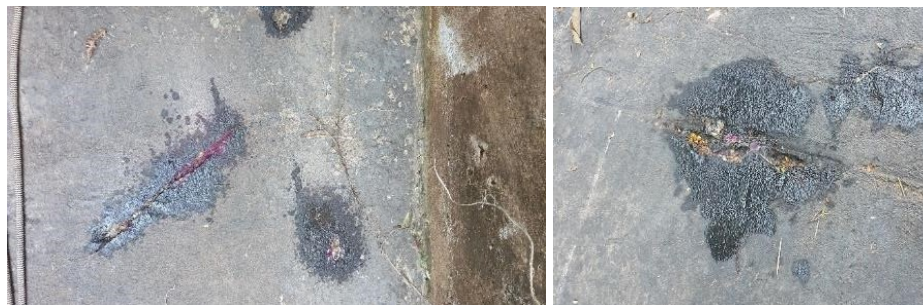
Figura 5. Execução do teste de carbonatação na estrutura do vertedouro, com a utilização da solução de fenolftaleína.

No ensaio de carbonatação, a fenolftaleína é usada para identificar o pH, diferenciando substâncias ácidas e básicas. A solução é uma mistura de álcool (95%) e fenolftaleína (100:1), onde o álcool atua como solvente. Este método qualitativo ajuda a detectar a profundidade da carbonatação do concreto. A fenolftaleína é incolor em pH menor que 9 e magenta em pH maior que 9. No ensaio, apenas no trecho 05 não houve indícios de carbonatação, enquanto nos outros trechos (5 dos 6 trechos) foi observada a possibilidade de corrosão devido à variabilidade do pH.

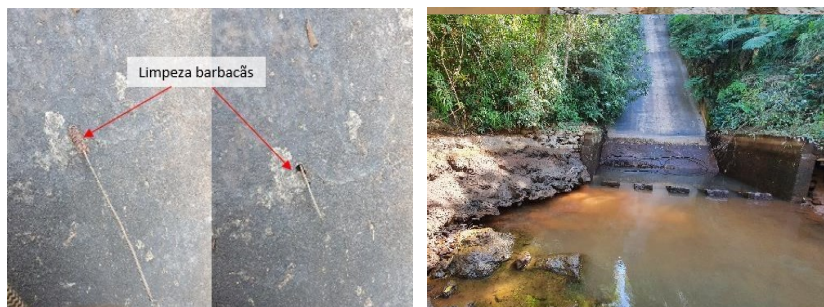
- Sistema de drenagem superficial do complexo, coletor e direcionamento de água pluviométrica, prevenindo a saturação do maciço;
- Drenos barbacãs, controladores da pressão hidrostática e evitar acúmulo excessivo de água, garantindo a estabilidade e segurança das estruturas (Figura 6);
- Bacia dissipadora de energia a jusante do canal vertente, essencial para reduzir a velocidade da água, contribuindo para a estabilidade e gestão controladora do fluxo hídrico (Figura 6), a fim de evitar também possíveis processos erosivos na região de jusante ao vertedouro;

Figura 6. Observados drenos barbacãs obstruídos e bacia dissipadora com os dentes de concreto com sinais de desgaste.
