Retroanálise do fluxo de água pela fundação da barragem do Anel Dom Marco – ajuste de parâmetros

RESUMO: O estudo apresentado descreve a retroanálise do fluxo pela fundação de uma barragem de concreto, barragem do Anel Dom Marco, situada em Rio Pardo / RS, destacando os ajustes de parâmetros como permeabilidade, incluindo a anisotropia, das rochas da fundação. A pesquisa teve como foco principal a necessidade de entender o comportamento hidrogeológico da fundação após a recuperação realizada seguindo um incidente de retroerosão (*piping*) ocorrido na década de 1970. A análise descrita aqui utilizou um modelo computacional do entorno do Pilar 5 da barragem, desenvolvido a partir de dados coletados por meio de piezômetros e observações dos drenos instalados na fundação da barragem. Os resultados indicam que os drenos instalados foram (e são) cruciais para reduzir as subpressões da região, mostrando uma eficiência de redução das poropressões entre 60 e 70%, quando operando plenamente. A modelagem e os ajustes dos parâmetros permitiram calibrar o modelo numérico com bastante precisão aos dados de campo, permitindo uma compreensão mais abrangente da permeabilidade e das anisotropias da

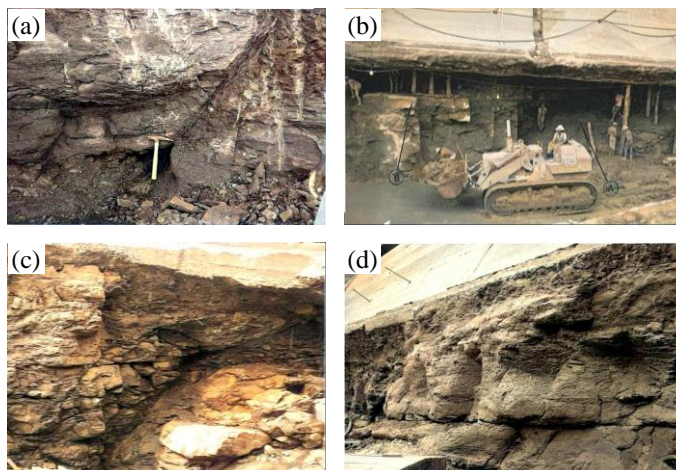
Nota-se, primeiramente, que as análises das sondagens e piezômetros sugerem a possível existência de canais de drenagem ou zonas de fraturas na rocha, que podem estar contribuindo para as surgências de água observadas na estrutura. Em particular, foi observado um aumento na infiltração de água numa zona localizada imediatamente abaixo da galeria de visita. Além disso, a presença de fragmentos de rocha e lama observados dentro da barragem (logo após o incidente) sugere uma potencial comunicação entre a galeria da barragem e a rocha de fundação, bem como a existência de falhas ou juntas que poderiam estar facilitando o caminho da água. A Figura mostra algumas das situações descritas nos relatórios de recuperação pós-incidente de 1973. Neste artigo não será feita uma descrição mais detalhada da fundação (ver Pelizzoli, 2024).

Figura 2. (a) Cavidade formada por percolação de água através da rocha de fundação da barragem; (b) Avanço da erosão segundo uma zona falhada sob a fundação de um dos trechos; (c) Erosão em um dos locais

em que a fratura horizontal intercepta uma das falhas inclinadas; (d) Plano com intenso fraturamento da rocha, por secagem, ao longo das superfícies expostas.

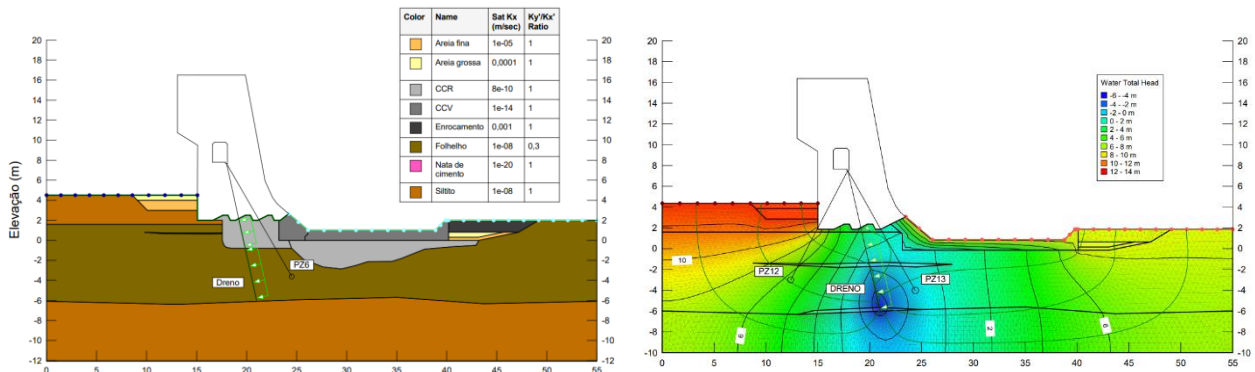
Figura 4. Seção modal no Seep/w e resultado do regime das linhas equipotenciais.

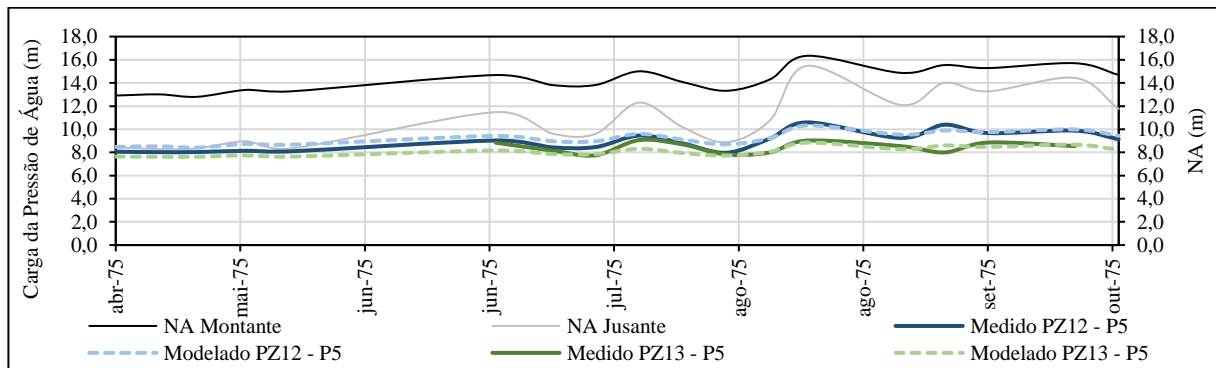
Figura 5. Leituras medidas x simuladas para o ano de 1975.

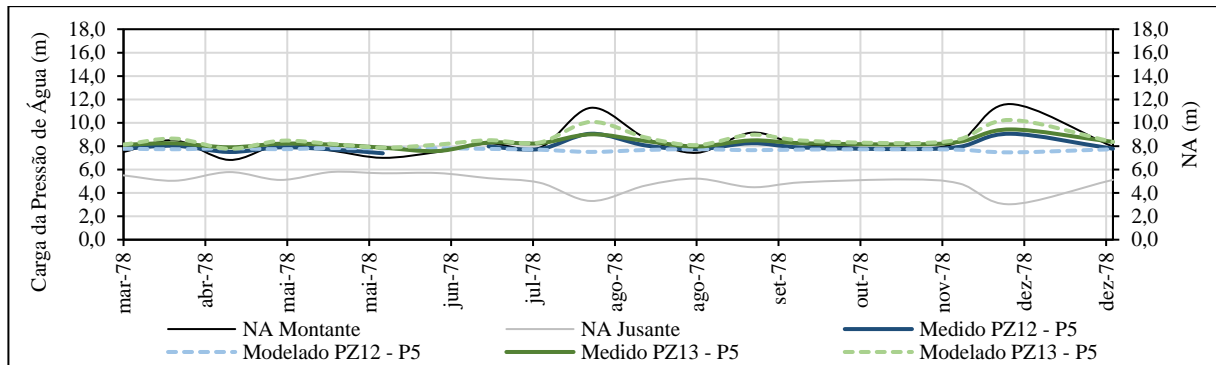
Figura 6. Leituras medidas x simuladas para o ano de 1978.

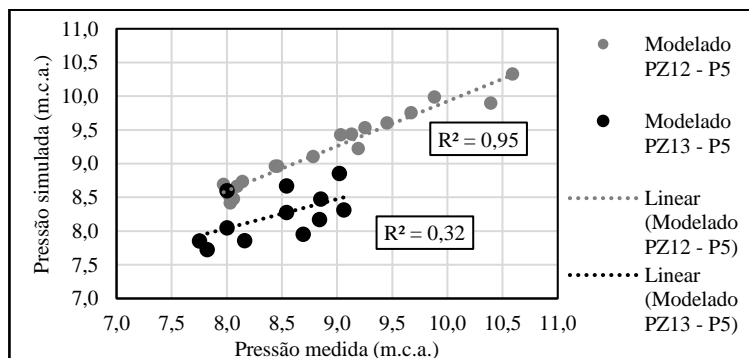
Figura 7. Correlação entre cotas piezométricas medidas e simuladas.

Bloco	r^2	r	RMSE
Pilar 5 - PZ12 (1975)	95%	0,97	0,09 m
Pilar 5 - PZ13 (1975)	32%	0,57	0,13 m

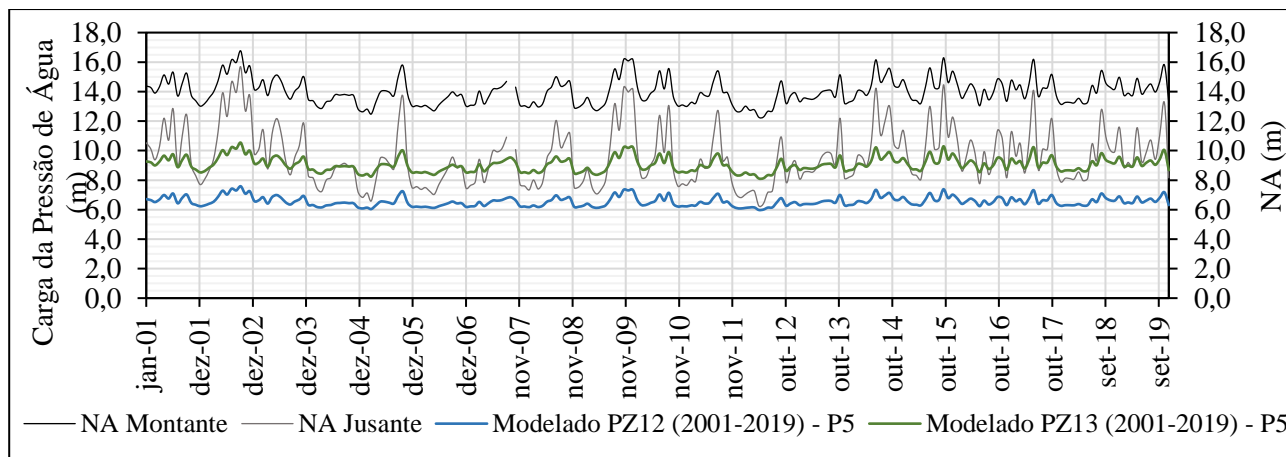
Figura 8. Resultado dos dados modelados para os anos entre 2001 e 2019.

Os dados apresentados destacam uma diminuição significativa das subpressões em análises que consideram a operação dos drenos, especialmente nos períodos antecedentes e subsequentes às intervenções de recuperação. É reconhecido que esses drenos desempenham um papel crucial na extensão da vida útil da estrutura devido à sua eficácia em reduzir as pressões de maneira ampla, abrangendo tanto as subpressões quanto a diminuição dos fluxos críticos. Conforme ilustrado na Figura 9, observa-se que os drenos da barragem são capazes de reduzir as subpressões em aproximadamente 60 a 70%, quando em pleno funcionamento.

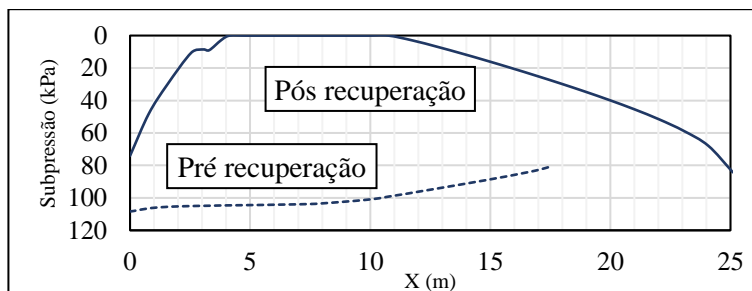
Figura 9. Resultados de subpressão na barragem e radier para diferentes condições de obra (dados de 1975).
