Descaracterização de Barragem Alteada a Montante: Estudo de Caso e Avaliação de Desempenho

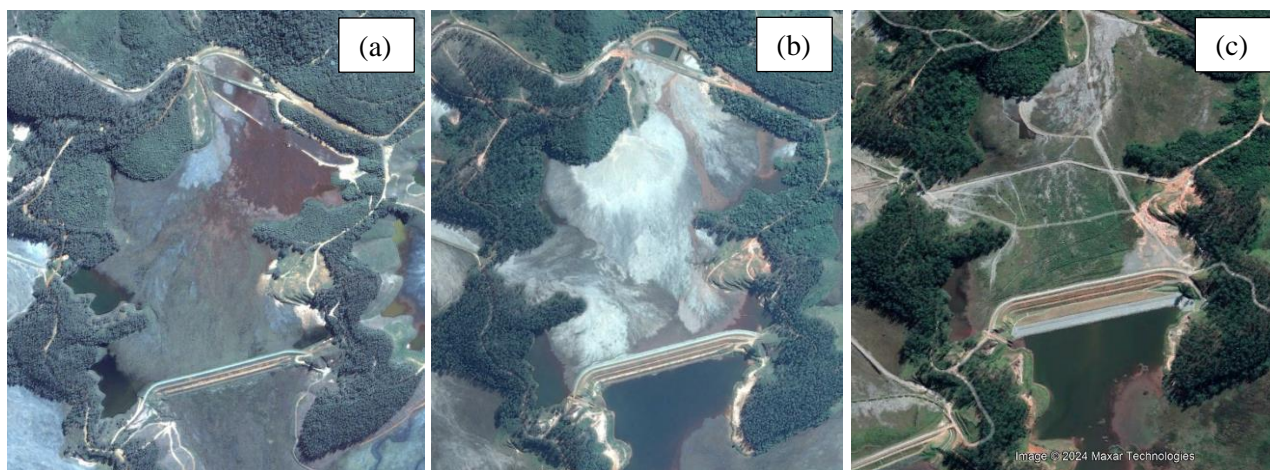
A estrutura, foco desse estudo, teve o encerramento de sua operação anteriormente ao sancionamento da Portaria 70.389/2017 em 2019, momento em que o seu reservatório já encontrava-se assoreado. Dessa forma, o descomissionamento procedeu com a desativação da infraestrutura relacionada à sua operação. A Figura 2 mostra a evolução e o processo de assoreamento do reservatório da estrutura após encerramento das suas atividades.

Figura 2. Em (a) ilustra a estrutura em 2003, (b) condição da estrutura em 2013 e (c) condição da estrutura em 2019.

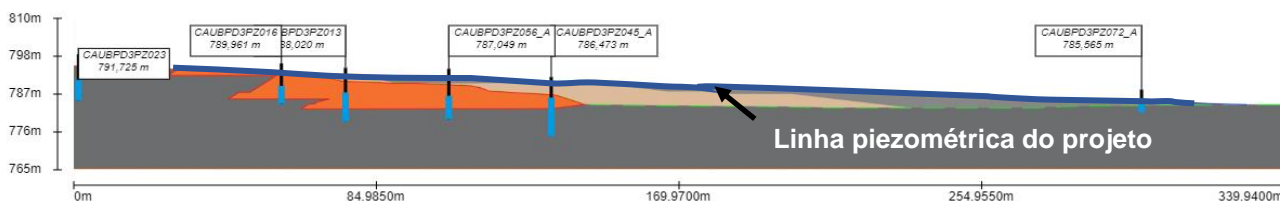
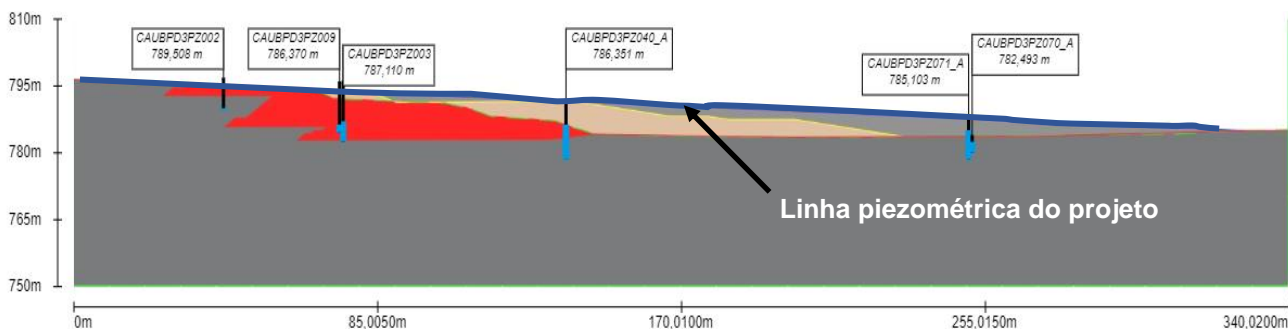
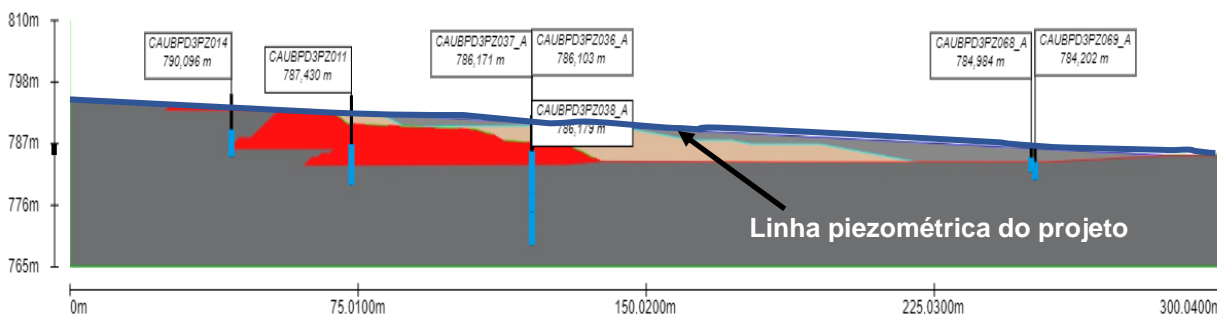
Além disso, conforme supracitado (item 2.1.3) a linha freática adotada nas análises de estabilidade da superfície final descaracterizada levou em consideração o cenário no qual o nível d'água aproximava-se da base dos canais de drenagem e da superfície final de projeto, Figura 4 a 6. No entanto, ao observarmos a piezometria após início das obras de descaracterização, período seco de 2022, nota-se que os níveis piezométricos considerados em projeto apresentam-se conservadores nas regiões do antigo maciço, ou seja, maiores do que os registrados após as obras. Na Tabela 2 são mostradas as leituras piezométricas consideradas em projeto e os valores máximos atingidos após iniciadas as escavações no reservatório.

Figura 4. Seção A-A descaracterizada e instrumentada.

Figura 5. Seção B-B descaracterizada e instrumentada.

Figura 6. Seção C-C descaracterizada e instrumentada.

Nota-se nas Tabelas 2, 3 e 4 que os instrumentos CAUBPD3PZ072_A, CAUBPD3PZ070_A e CAUBPD3PZ068_A, localizados a jusante das seções transversais, atingiram valor de piezometria acima daquele previsto em projeto. Estes instrumentos encontram-se a jusante do antigo barramento da estrutura, Figura 4 a 6, região no qual há o encontro com o reservatório da barragem principal do sistema e a bacia de dissipação do canal periférico, o que não interfere nos fatores de segurança da estrutura.

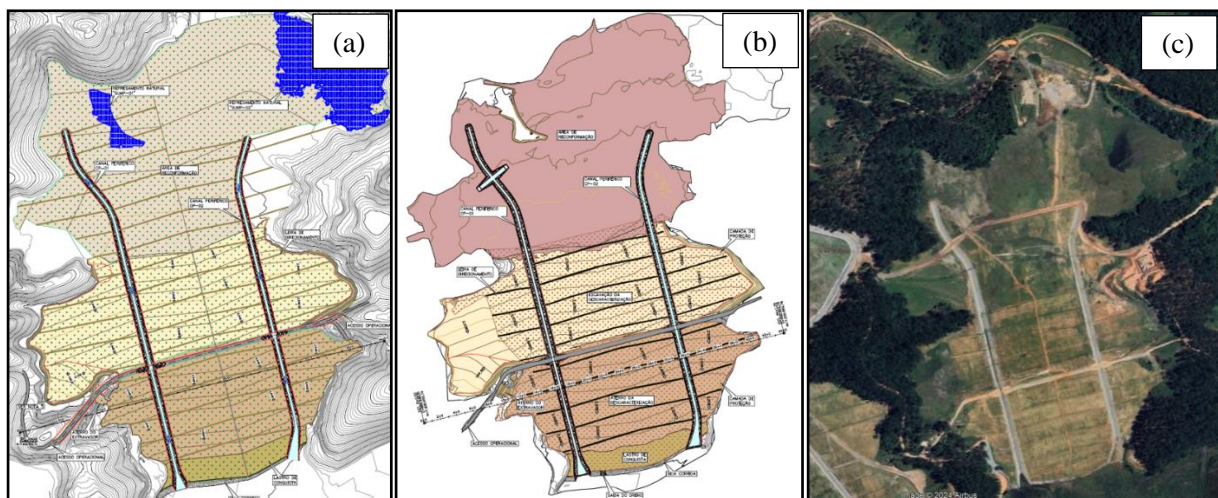
Associada à geometria de descaracterização, o controle hidrológico e hidrogeológico é outro importante aspecto, uma vez que desempenha um papel crucial, implementando medidas efetivas para reduzir ou eliminar aportes de águas no reservatório. Conforme já abordado, a obra apresenta dois canais de drenagem com o objetivo de conduzir o escoamento superficial proveniente da precipitação incidente diretamente sobre a bacia de contribuição, direcionando-o para jusante com velocidades compatíveis com o material, evitando processos erosivos na praia de rejeitos e, ainda, garantindo ausência de acúmulo de água na região do antigo reservatório formado pelo barramento e a jusante. Na Figura 7 (a) é apresentado no projeto o arranjo geral contemplando os canais periféricos, na Figura 7 (b) apresenta o as built e na Figura 7 (c) a obra de descaracterização finalizada.

Figura 7. Na imagem (a) ilustra o projeto de descaracterização e (b) obra de descaracterização finalizada.

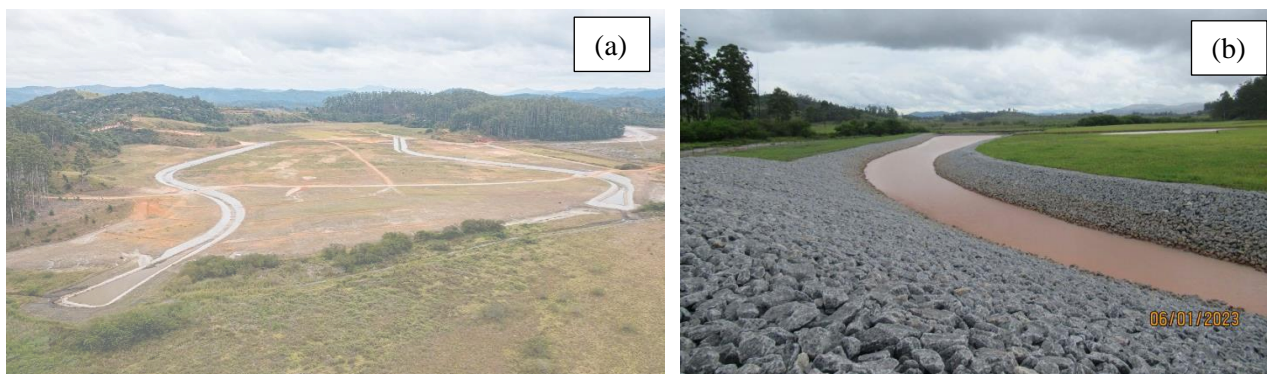
Após finalizadas as obras de descaracterização em 2022, durante inspeções visuais de rotina, foi possível verificar que não houve acúmulo d'água na área descaracterizada, o que indica a efetividade do conjunto canais periféricos e leiras direcionadoras (Figura 8). Estas últimas foram executadas a fim de reduzir as bacias de contribuição ao longo da porção descaracterizada e, conseqüentemente, evitar o carreamento de partículas e o ravinamento. É importante destacar que toda a área descaracterizada também recebeu proteção vegetal por meio de um mix de sementes reintegrando-a ao meio ambiente e contribuindo, também, para a proteção da superfície. Na Figura 9 pode-se observar as condições do reservatório antes do início das obras.

Figura 8. Na imagem (a) ilustra o canal operante em outubro de 2023 e em (b) o canal em 06/01/2023.

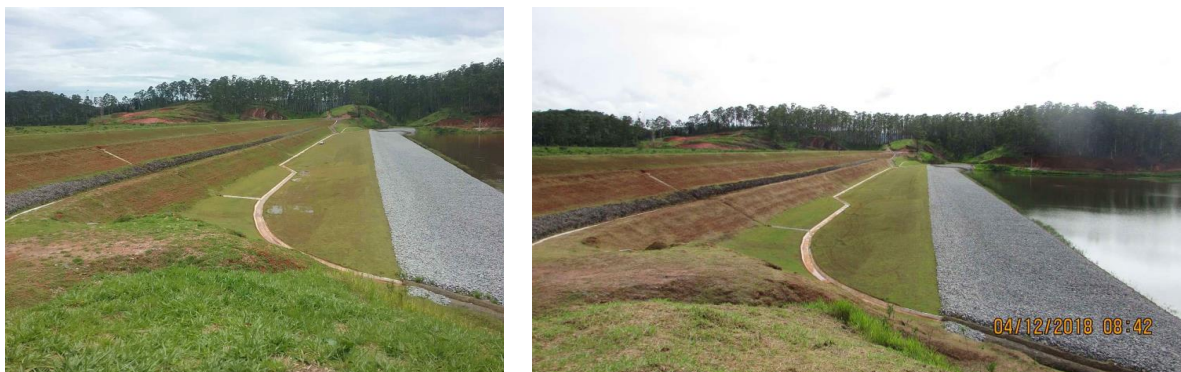
Figura 9. Inspeção na estrutura realizada em dezembro de 2018 onde observa-se o aporte d'água a jusante da estrutura.
