Aplicação do Índice de Gravidade Global em Trecho da PB-262 como Estratégia de Reabilitação de danos na Pavimentação

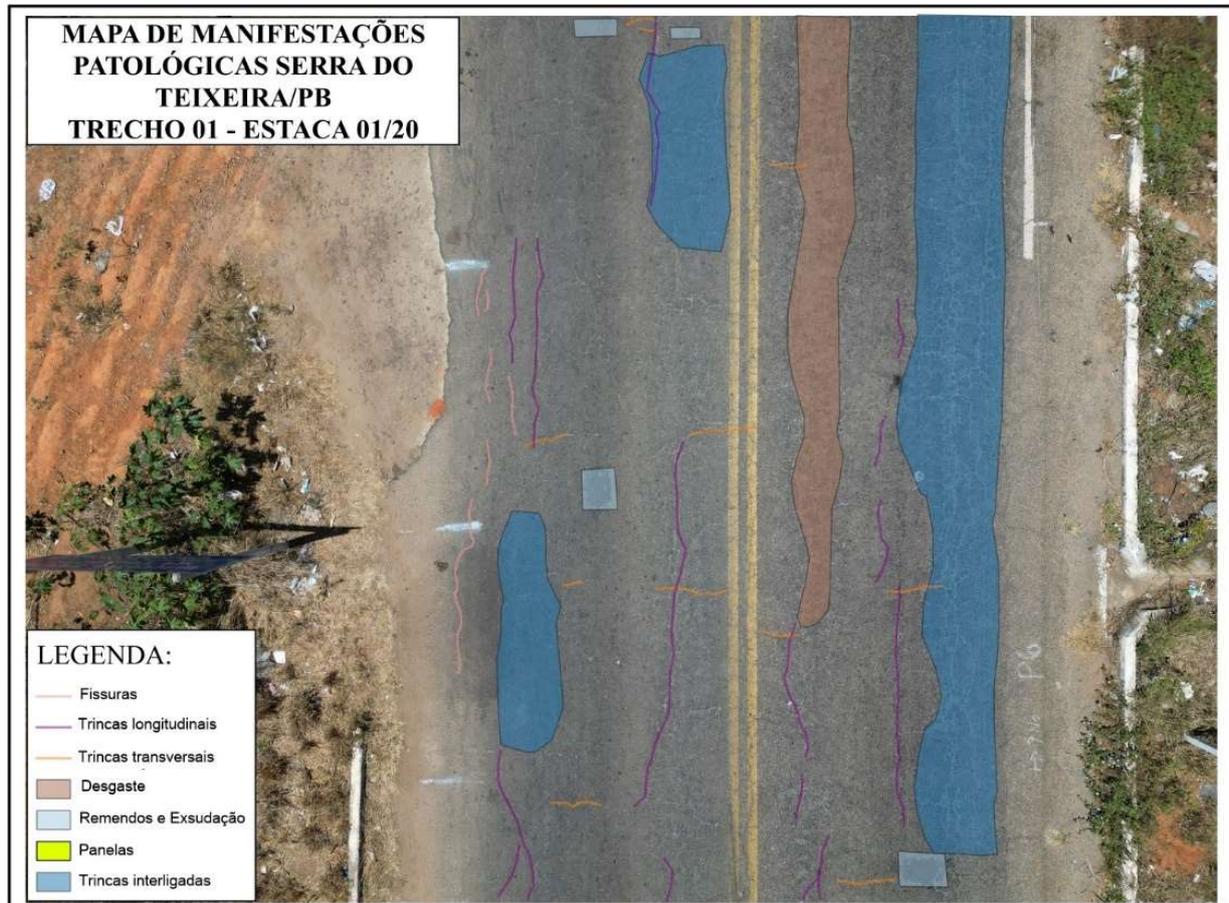
Figura 3. Mapa de danos da estação 1 do trecho inicial da rodovia estadual PB-262.

A análise dos dados das estações inventariadas no estudo foi conduzida por meio da elaboração de mapas de danos das estações, conforme ilustrado na Figura 3. A incidência mais significativa de fendas no pavimento foi identificada como fissuras, representando uma predominância de 14,71%. Essas aberturas no

revestimento do pavimento, são caracterizadas por serem estreitas e podem estar localizadas ao longo, transversalmente ou diagonalmente em relação ao eixo da via. Elas só são perceptíveis a olho nu a uma distância inferior a 1,50 m. É relevante destacar que essas fissuras são consideradas incipientes, pois não representam uma ameaça à integridade estrutural do pavimento nem à funcionalidade da rodovia, e, portanto, não são avaliadas quanto à sua gravidade nos métodos de avaliação das condições de superfície atualmente utilizados.

Observa-se que cerca de 30% das manifestações patológicas são caracterizadas como fendas, as quais se estendem transversalmente, longitudinalmente ou se interligam na superfície da rodovia. Estas fissuras são claramente visíveis a olho nu, sendo mais amplas do que as fissuras regulares. Essas anomalias são causadas por repetidas deformações resultantes das cargas do tráfego, presença de camadas instáveis sob o revestimento, espessura insuficiente do revestimento para suportar as cargas, contração da camada asfáltica devido a variações de temperatura e aumento da rigidez do revestimento, e oxidação precoce do Cimento Asfáltico de Petróleo (CAP) devido ao calor elevado durante a mistura, conforme observado por Silva & Oliveira (2021) e Gaspar & Pinheiro (2021).

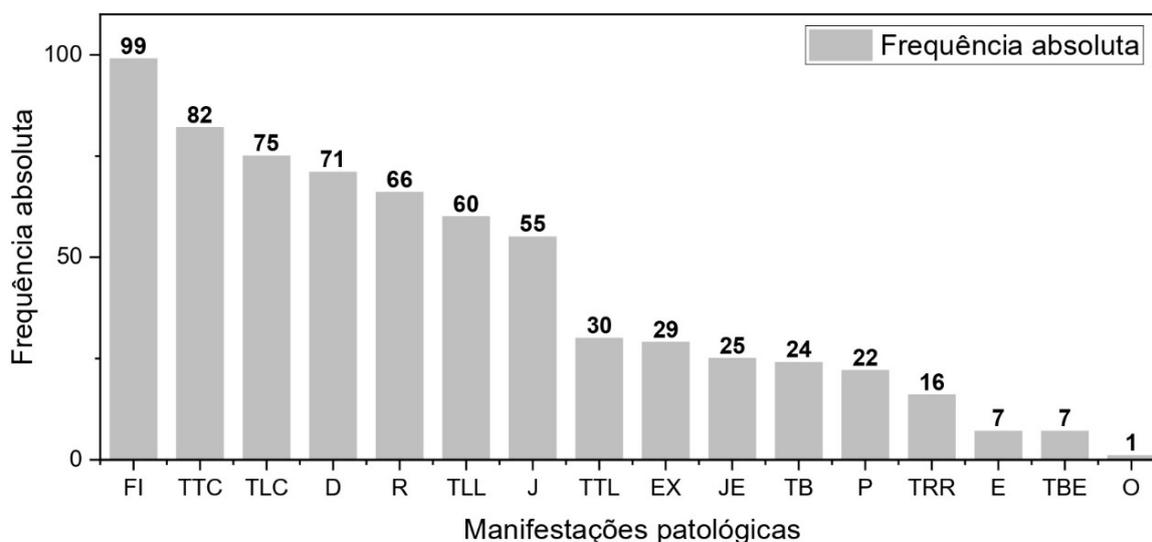
Figura 4. Frequência absoluta dos danos obtidos com a inspeção *in loco*.

Os outros tipos de manifestações patológicas se apresentam em menores ocorrências. A Figura 4 abaixo permite a visualização das principais manifestações patológicas identificadas e a sua frequência absoluta, a saber: i) Fissuras (FI); ii) Trinca Transversal curta (TTC); iii) Trinca Longitudinal Curta (TLC); iv) Desgaste (D); v) Remendos (R); vi) Trinca Longitudinal Longa (TLL); vii) Trinca “Couro de Jacaré” (J); viii) Trinca Transversal Longa (TTL); ix) Exsudação (EX); x) Trinca “Couro de Jacaré” com erosão nas bordas (JE); xi) Trincas em Bloco (TB); xii) Painelas (P); xiii) Trincas de Retração (TRR); xiv) Escorregamento (E); xv) Trincas em Bloco com erosão nas bordas (TBE); e xvi) Ondulações (O).

Devido à falta de manutenção adequada e um cronograma periódico de restauração, o trecho analisado apresenta uma série de manifestações patológicas, como visto na Figura 4. Essa desatenção resultou em problemas funcionais, comprometendo tanto a segurança quanto a eficiência do trecho em questão. As fissuras, trincas, remendos, panelas e desgaste são as evidências visíveis dessas falhas na manutenção.
