Avaliação integral de pavimento e drenagem em Caldas Novas: estudo de caso na infraestrutura viária flexível

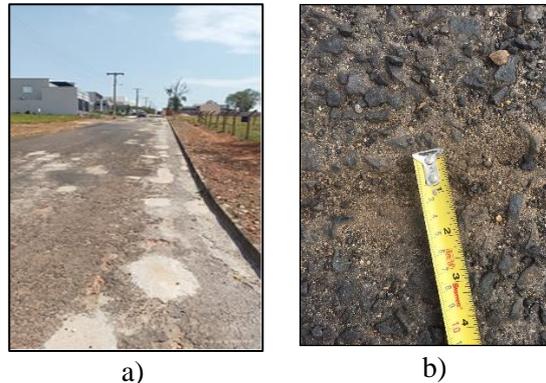
Durante o levantamento detalhado, foram registrados os defeitos encontrados no pavimento ao longo de toda a rua, em ambas as pistas de forma alternada, utilizando planilhas e imagens para documentação. Na planilha, foram registradas as estações levantadas, o número total de defeitos e calculadas suas frequências absoluta e relativa, juntamente com os Índices de Gravidade Individual (IGI) e Global (IGG), este último utilizado para avaliar o desempenho geral da superfície do pavimento. A Figura 2 exemplifica os defeitos identificados nas ruas 08 e 09 do condomínio.

Figura 2. a) e b) Registros de imagens de defeitos (desgaste e remendos) do pavimento do condomínio.

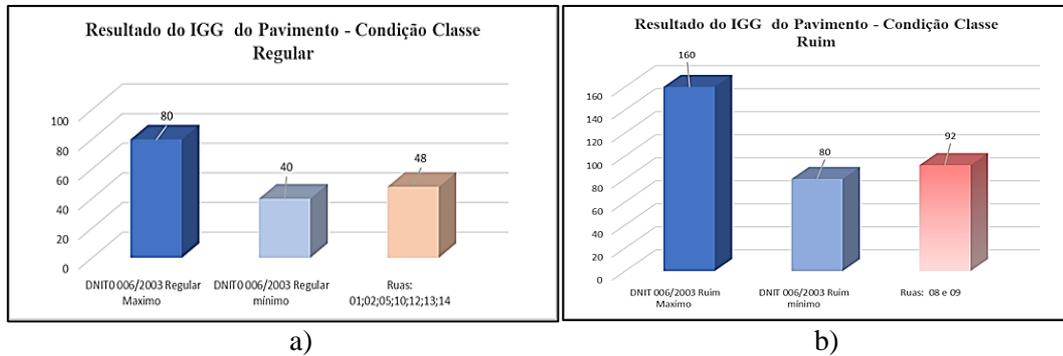
Figura 8. Resultado da análise do desempenho do pavimento pelo IGG. a) Condição classe regular e b) Condição classe ruim.

A avaliação principal revela que a maioria das ruas apresenta uma classificação de condição regular, com um IGG médio de 48, próximo ao limite mínimo de 40 estabelecido para a condição da superfície do pavimento. No entanto, as ruas 08 e 09 estão classificadas como em condição ruim, com um IGG de 92, não atendendo aos requisitos mínimos estabelecidos pelas normas, cujo IGG mínimo aceitável é de 80. Os resultados da avaliação da macroestrutura, condições da camada de base e sistema de drenagem corroboram esses valores obtidos pelo IGG.

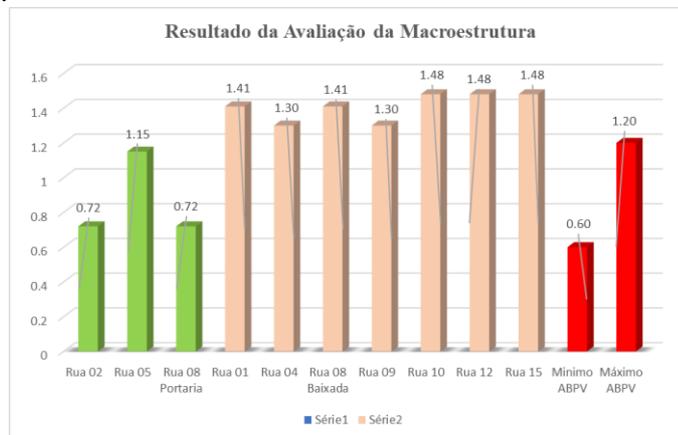
Figura 9. Resultado da avaliação da macroestrutura das ruas.

As análises revelam que as ruas 02, 05 e 08, possuem valores de altura da mancha de areia dentro do padrão estabelecido pela ABPv (0,60 a 1,20 mm), classificadas como médias. Valores abaixo de 0,6 mm indicam macroestruturas finas a fechadas, potencializando o risco de aquaplanagem em altas velocidades, embora não preocupante dadas as restrições de velocidade locais. Valores acima de 1,2 mm indicam textura muito aberta, ocasionando desgaste excessivo nos pneus. A maioria das ruas apresentou valores acima de 1,20 mm, confirmando o desgaste do pavimento, os resultados do IGG e as patologias observadas. Destaca-se a correlação entre os valores do IGG, a altura da mancha de areia e as condições deficientes ou ausentes dos dispositivos de drenagem pluvial em algumas ruas. Ruas com melhor desempenho e conformidade com as normas apresentaram instalações de bocas de lobo, embora muitas estejam subdimensionadas, e uma melhor conservação de meio-fios e captadores de água, como nas ruas 02 e 05. Notavelmente, a maioria das patologias ocorreu em ruas com problemas no sistema de drenagem pluvial, especialmente aquelas em grandes desníveis topográficos, como as ruas 08 e 09.

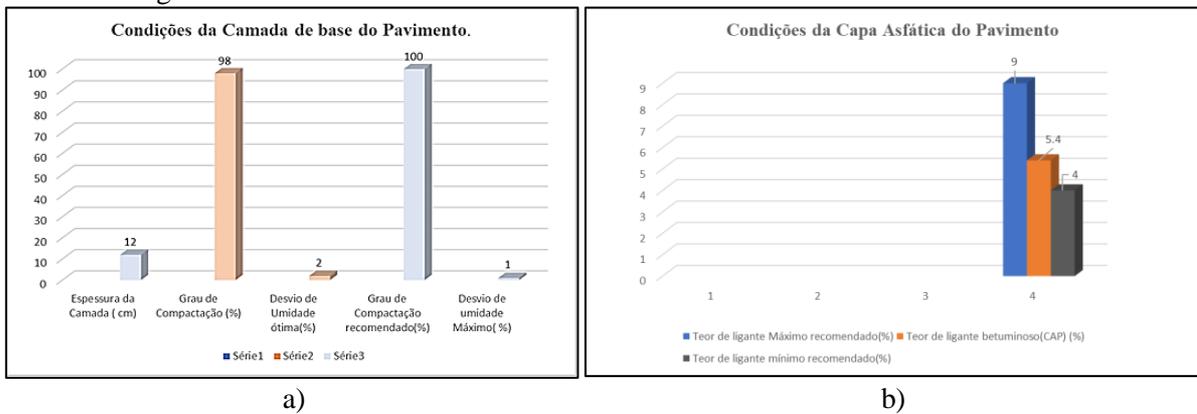
A avaliação da base do pavimento revelou um grau de compactação satisfatório, com leve desvio de umidade em relação às condições ideais, conforme norma DNIT ES 141/2022. Os ensaios de laboratório demonstraram que o revestimento betuminoso, do tipo Tratamento Superficial, era composto por agregado de rocha basáltica, com granulometria próxima aos padrões estabelecidos pela norma ES 031 do DNIT para concreto betuminoso, e o teor de ligante (CAP) dentro da faixa adequada. Os resultados dessas análises estão representados na Figura 10a e 10b.

Figura 10. Resultado a) do Grau de Compactação (GC) e do desvio de umidade ótima (Δw) e b) dos ensaios de laboratório realizados nos corpos de prova do revestimento betuminoso.

Em síntese, observa-se que, ao longo dos anos, a camada da base do pavimento manteve um desempenho satisfatório, apesar do impacto do tráfego e da ação dos agentes de intemperismo. No entanto, é importante ressaltar que essa situação pode se reverter caso não haja intervenções no revestimento betuminoso, cuja função primordial é proteger a base contra a infiltração de água. Já o revestimento betuminoso, apesar de manter algumas características que atendem as normas técnicas do DNIT (composição granulométrica e teor acima do mínimo de ligante betuminoso), apresenta-se em estágio de degradação, requerendo intervenções para preservar a integridade de toda a estrutura do pavimento flexível. Isso ajudará a evitar custos mais elevados no futuro para sua manutenção ou recuperação.

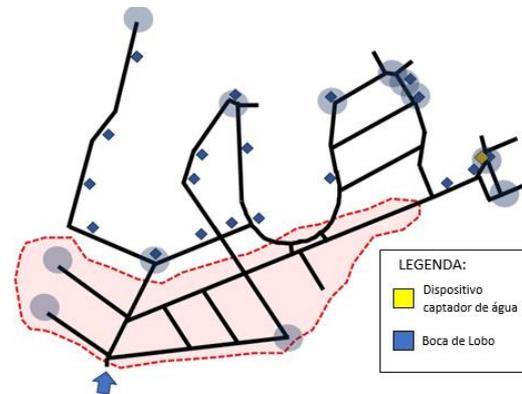
Figura 11. Mapa demonstrativo dos dispositivos dos sistemas de drenagem verificado.

Na Figura 11, os pontos em quadrados azuis indicam as bocas de lobo, enquanto os quadrados amarelos representam os dispositivos captadores de água. A linha tracejada em vermelho destaca regiões sem dispositivos de drenagem ou com quantidades mínimas. As áreas circulares em azul sinalizam pontos com potencial de alagamento pela falta de manutenção observada, enquanto as linhas pretas delineiam as ruas do condomínio. A Figura 12 ilustra os elementos dos dispositivos de drenagem levantados durante a vistoria.

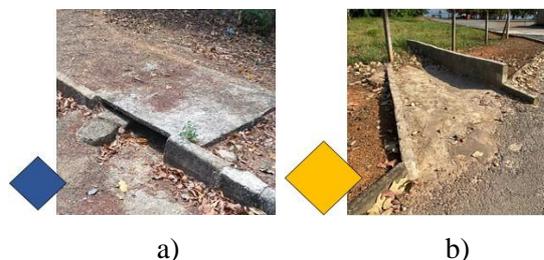
Figura 12. Elementos dos dispositivos de drenagem levantados durante a vistoria; a) bocas de lobo e b) dispositivos captadores de água.

Observou-se que a única região do condomínio onde não ocorreu acúmulo de água durante os períodos de precipitação, graças à existência e funcionamento do sistema de drenagem, foi a região nordeste (Figura 12b), próxima ao lago e a uma praça interna do condomínio. Neste local, foi instalado um dispositivo de captação de água pluvial com dimensões adequadas ao volume de precipitação local e posicionado na cota altimétrica mais baixa da área do condomínio.

Foi levantado também as dimensões das bocas de lobo, que seguiram o padrão 80x80x150cm (comprimento, largura, altura). A dimensão de 80cm de abertura desses dispositivos demonstram subdimensionamento dos mesmos. Uma solução viável seria ampliar estrategicamente essas bocas de lobo, tornando-as mais longitudinais para otimizar a captação linear da água, em vez de pontual.

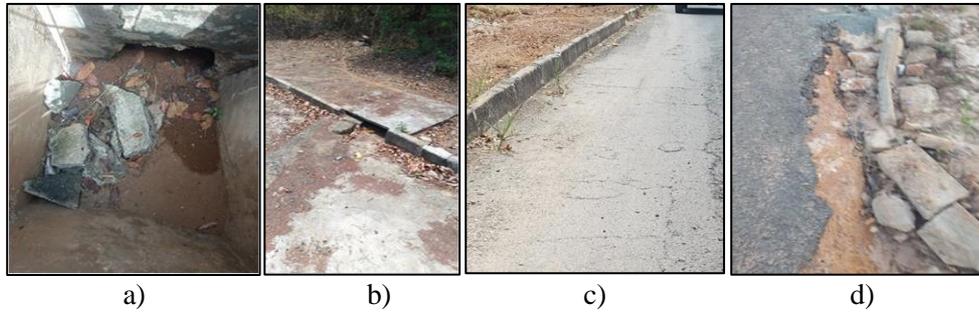
Outro problema identificado foi a obstrução dos bueiros interligados às bocas de lobo por entulhos, resíduos sólidos e sedimentos, comprometendo o escoamento da água e aumentando o risco de entupimentos.

A falta de captação adequada da água pluvial resulta em danos como desgaste do revestimento asfáltico, formação de trincas e poças d'água, exigindo reparos frequentes. A maioria dos dispositivos de drenagem está subdimensionada ou obstruída, dificultando o escoamento da água e aumentando o risco de entupimento (Figura 13a e b). A ausência de sarjetas ao longo das vias também agrava o problema, permitindo que a água escorra livremente sobre o pavimento. Além disso, os pontos de lançamento de água pluvial nem sempre direcionam adequadamente a água, contribuindo para processos erosivos e possíveis inundações (Figura 13c e d). Essa análise destaca a importância crítica do sistema de drenagem na preservação da estrutura do pavimento e sugere a implementação urgente de ações para mitigar os danos observados.

Figura 13. a) e b) Sistemas de drenagem sem conservação, prejudicando o bom desempenho do sistema e c) e d) Situação dos dispositivos das vias sem sistema de drenagem.

Recomenda-se revisar o sistema de drenagem, desobstruindo, limpando e ampliando os dispositivos existentes, e realizar intervenções no revestimento betuminoso para proteger a camada de base contra a infiltração de água. Essas ações são essenciais para assegurar a qualidade de vida dos moradores e a preservação da infraestrutura urbana.
