# Estudo e Projeto de Estabilização de um Talude Ferroviário sobre Material Coluvionar

**RESUMO:** Em um aterro ferroviário, depois de várias décadas após sua construção, foram reportadas movimentações significativas, identificadas através de diversas trincas no terreno. A partir desses problemas relatados, foi feito um estudo do local e das condições que teriam levado esse talude a uma condição instável. O estudo se baseou na execução de um plano de investigação geotécnica, baseado em sondagens mistas, SPT e ensaios de laboratório. Os resultados indicaram a presença de uma camada de solo coluvionar sob o aterro existente. Se observou também que nos últimos anos foi construída uma estrada vicinal a montante da ferrovia, que bloqueou o sistema de drenagem superficial nessa área, provocando represamento de água nessa área durante períodos de intensa precipitação. Conhecendo-se as condições do local, o perfil geológico e os parâmetros geotécnicos de resistência dos principais materiais envolvidos na instabilidade identificada, se buscou as condições hidrogeológicas que teriam levado o talude à ruptura, empregando-se análises de equilíbrio limite que pudessem representar a ruptura oco

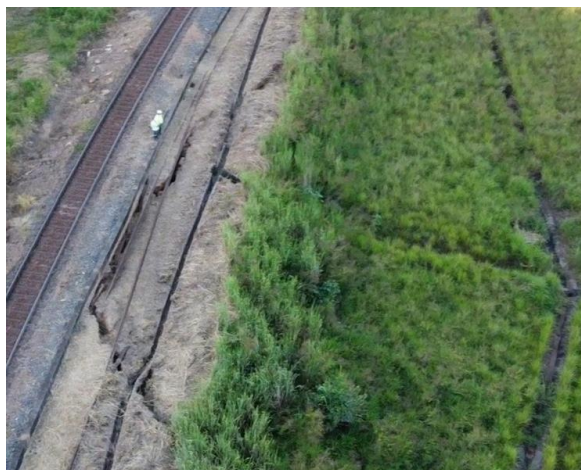
Como etapa fundamental na compreensão das movimentações reportadas, foram conduzidas vistorias de campo ao longo da área acometida por trincas e de seu entorno, realizadas pela concessionária e pela projetista, tanto através de levantamento com drones quanto terrestres. Na Figura 2 é apresentada uma planta sobre imagem de satélite, enquanto a Figura 3 traz uma imagem aérea do talude próximo à ferrovia previamente à mudança em seu eixo.

Figura 3. Trincas longitudinais no lado de jusante da ferrovia anteriores à mudança em seu eixo.

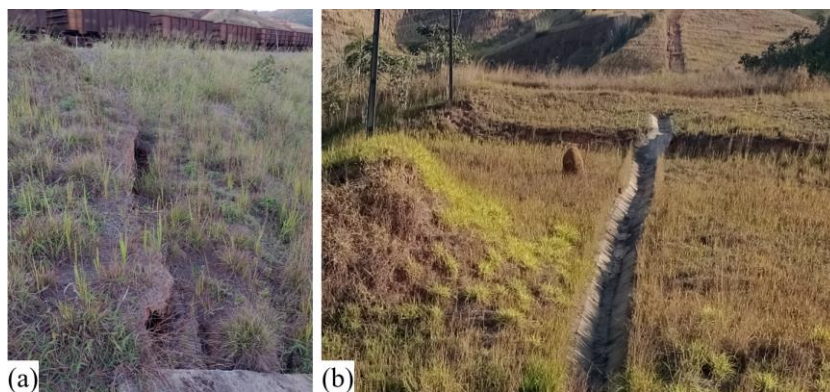
Na Figura 4 podem ser observadas trincas formadas pela deformação do solo, com desnível aparente devido à deformação vertical (recalque) da porção mobilizada pela ruptura. Na região mais próxima à ferrovia (Figura 4a) se nota o espriamento da superfície de escorregamento, enquanto nas proximidades da crista do talude de aterro (Figura 4b) é observada uma geometria mais próxima da transversalidade em relação ao talude e à ferrovia. Nota-se que os danos provocados ao sistema de drenagem superficial na região de abatimento facilitam o aporte de água para dentro da zona mobilizada.

Figura 4. Região superior do talude (a) próximo à ferrovia; (b) próximo à crista do aterro.

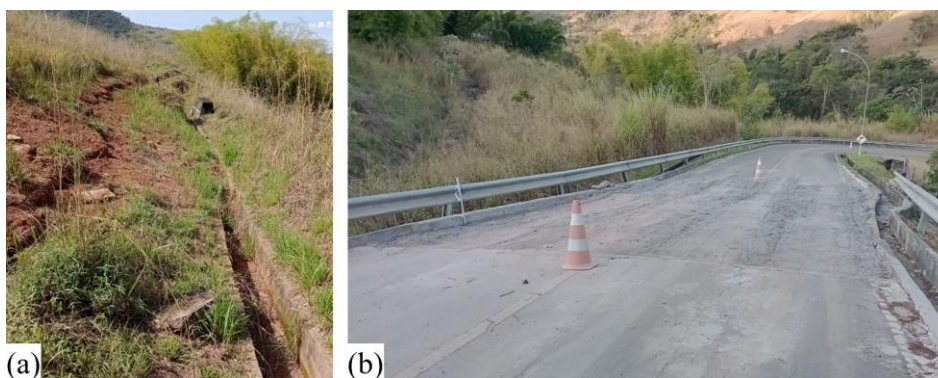
Já na porção intermediária do talude se observou uma outra trinca longitudinal (Figura 5a), configurando a ocorrência de uma segunda ruptura contida dentro da ruptura principal. Mais a jusante, se observou que um trecho da rodovia foi também dividido pela zona de movimentação, necessitando reparo que precisou ser executado para contemplar a distorção entre o maciço de solo estável e instável (Figura 5b).

Figura 5. Região intermediária do talude (a) trinca longitudinal; (b) pavimento reconstruído com desvio angular devido à deformação do terreno.

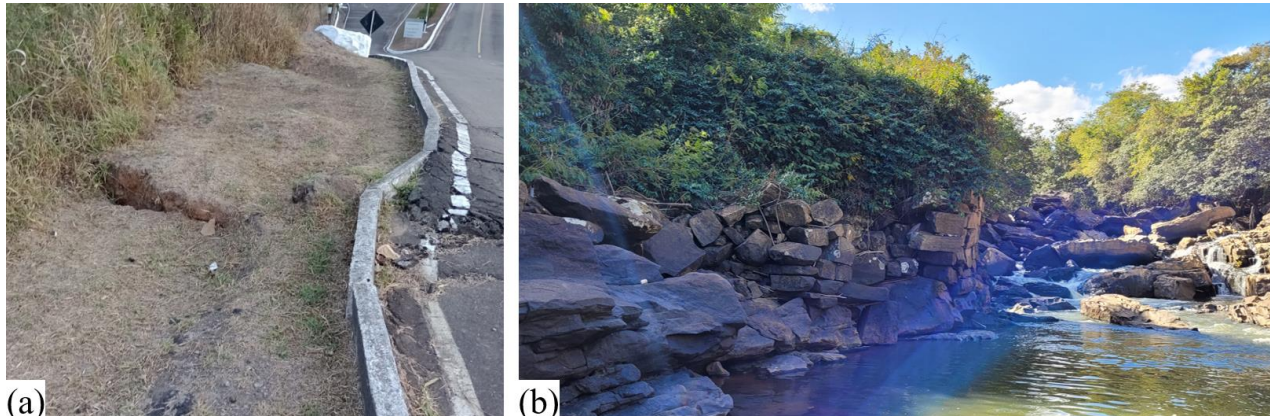
Já na área do pé da ruptura, em vez de recalques do trecho mobilizado foi observado, além de deformação horizontal, o soerguimento de solo (Figura 06a), atestando a ocorrência de uma ruptura com superfície de escorregamento elíptica ou plano-circular. Mais abaixo, às margens do Rio Paraibuna, foi possível observar a presença de afloramentos rochosos de gnaiss e algumas pedras provavelmente dispostas manualmente na margem (Figura 06b). Essa região não apresentou indícios de movimentação, sendo o pé da ruptura provavelmente na transição estratigráfica entre o solo coluvionar e um material menos alterado.

Figura 6. Região inferior do talude (a) soerguimento do terreno no pé da ruptura; (b) Maciço rochoso e pedras arrumadas na margem do Rio Paraibuna sem indícios de movimentação.

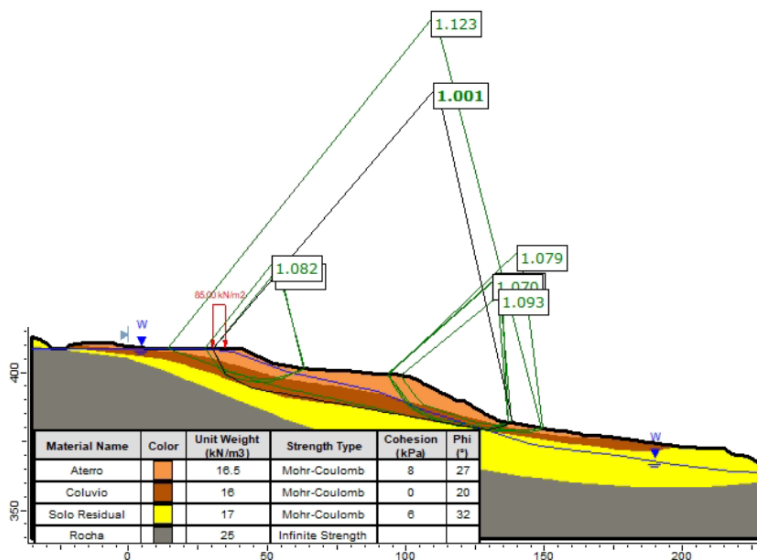
Figura 9. Resultado da retroanálise.

Para a elaboração da retroanálise, foi elaborada uma análise bidimensional por equilíbrio limite, a partir de uma seção posicionada aproximadamente no eixo da ruptura. Nos cálculos foi considerado o método de Morgenstern-Price com superfícies plano-circulares e a busca da superfície crítica realizada por meio do método de otimização metaheurística de *Particle Swarm Optimization* (PSO). Na Figura 9 é mostrado o resultado da superfície de ruptura de retroanálise e demais potenciais superfícies de ruptura com baixo fator de segurança calculados para o talude em questão, sendo encontrado um valor de  $\phi'$  do solo coluvionar igual a  $20^\circ$  e  $c'$  nulo nessa condição. Os parâmetros de resistência adotados são indicados pela Tabela 1, sendo que para a rocha pouco alterada foi considerada resistência infinita, implicando que nenhuma superfície de escorregamento atingindo esse material foi considerada.
