Utilização de Coulis em Parede Diafragma para Contenção de Fluido Químico em Solo e Preservação do Meio Ambiente

RESUMO: Entre o oceano Atlântico e a Lagoa Mundaú em Maceió/AL, Brasil, está localizada uma planta química industrial onde ocorreu um vazamento de dicloroetano em um de seus tanques. O desafio consistiu em projetar e executar uma estrutura enterrada no entorno de três tanques de modo a isolá-los com medidas corretivas e preventivas para a preservação do meio ambiente. A solução sugerida foi a execução de uma parede diafragma plástica, sem função estrutural, utilizando “coulis”, uma mistura de bentonita, cimento e água com um coeficiente de permeabilidade da ordem de 10^{-7} cm/s. Esta técnica reduziu, para níveis aceitáveis pelos órgãos controladores, a percolação dos fluidos contaminantes no solo no sentido da Lagoa Mundaú, servindo de barreira para o caso de novos vazamentos nesta área. A sondagem indicava solo predominantemente arenoso com camada de areia muito dura a partir de 10 m, local onde foi inserida a ponta da parede diafragma, garantindo a interrupção do fluxo do contaminante. Em apenas 6 meses, foram executados 6.500 m² de parede de diafragma plástica com p

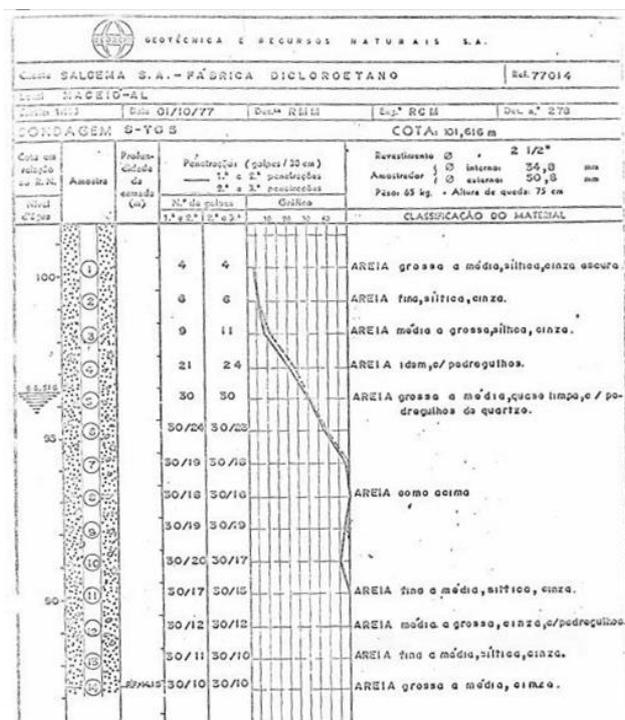
Figura 3. Sondagem S-TG5 (Solo arenoso)

Foram executados 10 sondagens para caracterização do solo e determinação da pluma de contaminação. Conforme apresentado na figura 3, Sondagem S-TG5, as sondagens para descrição litológica da área evidenciaram um solo constituído, predominantemente, de areia quartzosa (fina a média e média a grossa) com presença de solo muito duro a partir de 10 m de profundidade, onde a maior parte da sondagem foi interrompida aos 14,00 m em camada duro que exigiu 30 golpes para descer apenas 10 cm do amostrador.

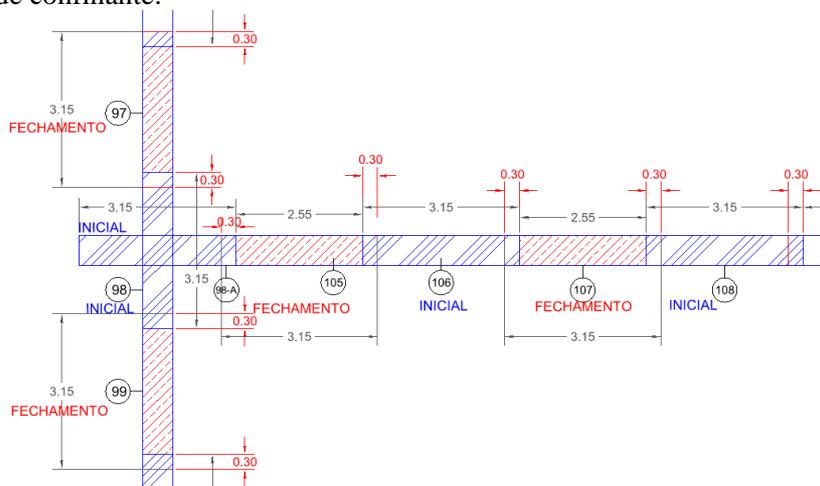
Figura 4. Detalhe da configuração de lamelas no projeto executivo

A metodologia proposta para execução de parede diafragma plástica constitui-se na escavação com equipamento Clam-Shell. A obra foi executada pelo método de painéis alternados de 3,15 m nos painéis iniciais e 2,55 m nos painéis de fechamento, garantindo que 30 cm de cada lado dos painéis iniciais fossem escavados no intuito de engastá-los, resultando num painel de fechamento com dimensão final de 3,15 m, conforme figura 4 abaixo. Deste modo, criou-se uma estrutura monolítica, evitando juntas frias e garantindo a continuidade geométrica da parede confinante.

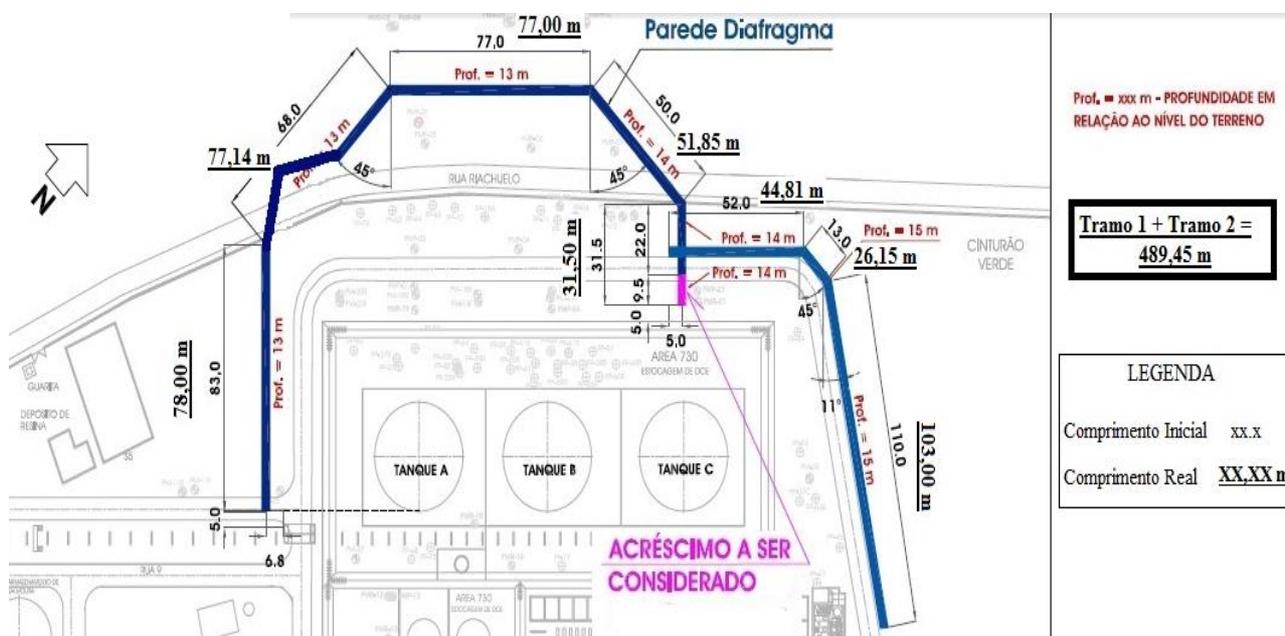
Figura 6. Projeto As Built

Conforme projeto “as built” apresentado na figura 6 a seguir, a parede foi subdividida em dois tramos para facilitar a ordem e prioridade de execução. O tramo 2, portanto, foi executado somente após a conclusão do primeiro e penetrou 5 m perpendicularmente através da lamela já construída do tramo 1. O tramo 1 foi construído com perímetro de 315,49 m e tramo 2 com 173,96 m, totalizando em 489,45 m de perímetro de parede diafragma ao redor dos três tanques de dicloroetano, onde um dos tanques apresentou vazamento.

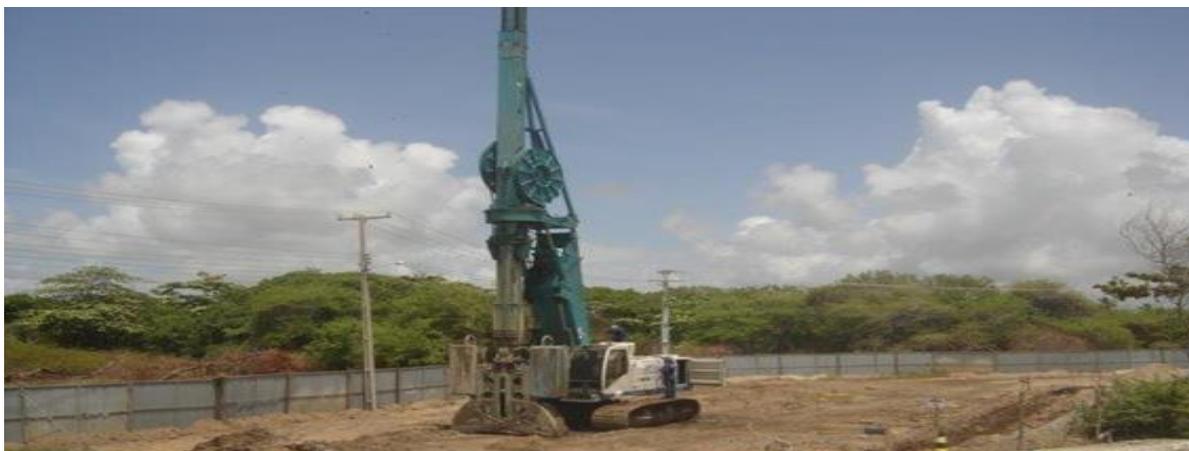
Figura 7. Diafragmadora hidráulica no local da obra.

Devido a proximidade dos tanques e tubulações de produtos químicos, o índice de periculosidade da obra era alto, aumentando a responsabilidade de todos os envolvidos, uma vez que foram utilizados equipamentos pesando até 80 toneladas, tais como a diafragmadora hidráulica Casagrande B-300 apresentada na figura 7. A solução adotada foi enfatizar a segurança no trabalho e implantar um programa de índice de prevenção de acidentes onde, com diversas ações, aumentou-se o controle dos possíveis riscos durante a execução da obra. Para a execução da parede diafragma plástica foram utilizados 4 equipamentos:

- Diafragmadora Hidráulica Casagrande B-300
- Diafragmadora Hidráulica Bauer GB 50
- Guindaste Hidráulico Fuwa QUY 50C
- Guindaste Hidráulico Fuwa QUY 55HD

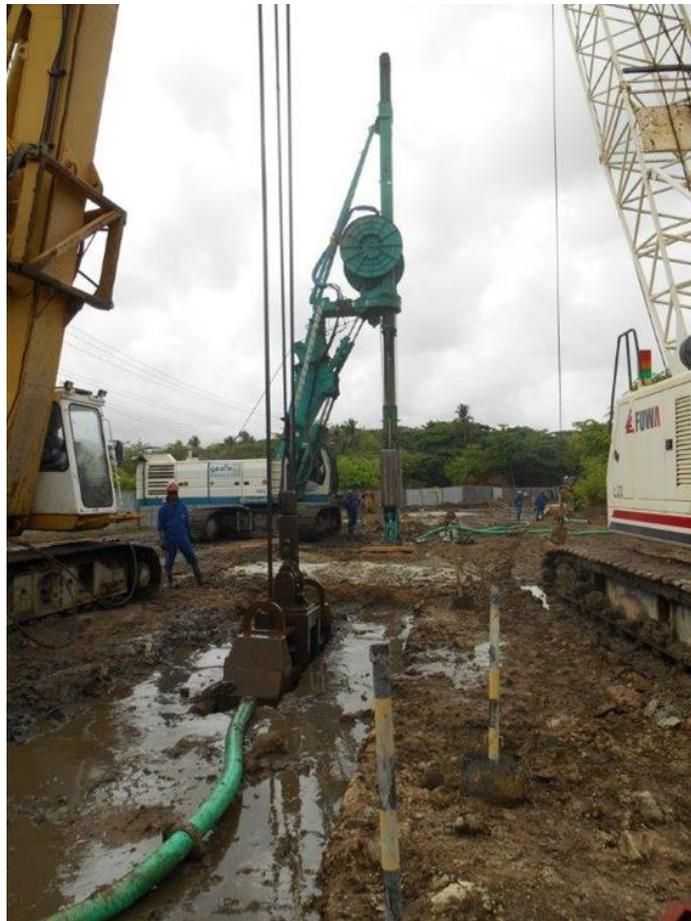
Figura 8. Execução da escavação da parede diafragma plástica

Conforme apresentado na figura 8, a utilização de diafragmadoras hidráulicas com haste telescópica foi essencial na redução do impacto durante a escavação de lamelas próximas as tubulações de produtos químicos.
