# A Influência da Vegetação no Fechamento da Pilha de Estéril PDE Unificadas Conceição

**RESUMO:** Estudos voltados às pilhas de estéril vêm ganhando notoriedade as soluções de disposição no ambiente da mineração. Apesar do conhecimento sobre aspectos construtivos dessas estruturas, questões relacionadas a performance a longo prazo em ambientes tropicais, ainda carecem de compreensão. Nesse âmbito, durante os processos de fechamento são implantadas soluções de vegetação para cobertura dos taludes. Entretanto, a influência da vegetação, em especial de grande porte na estabilidade dos taludes, carece de estudos específicos principalmente em pilhas de estéreis antigas e que não possuem *As Built*. O objetivo do artigo é avaliar a estabilidade da PDE Unificadas Conceição sob a influência da sobrecarga da vegetação de médio e grande porte e seus impactos positivos e negativos para o fechamento de uma pilha de estéril. A metodologia baseou-se em uma pesquisa quantitativa, em dados de estudos ambientais e plano de intervenção ambiental. Todas essas informações foram incorporadas em análises de estabilidade da pilha, buscando a verificação da estabilidade sob aspecto de sobrecarga da vege

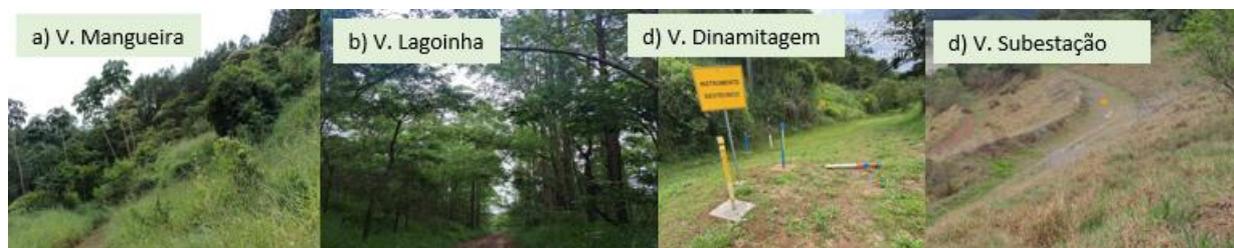
Figura 1. Condição da vegetação com o controle de poda e capina em vertentes da pilha (2023/2024).

Atualmente a pilha conta com vegetação de espécies e portes diferentes a depender da região e vertente da pilha. Para controle da vegetação atualmente a operação utiliza atividades de podas e capinas em pontos específicos, focados atualmente na rotina de inspeção e monitoramento. A periodicidade torna-se maior nas regiões onde existe instrumentação implantada e períodos críticos, como os chuvosos (Figura 1).

Em 2023, a equipe de campo identificou dificuldade maior no controle da vegetação onde está sendo implementada nova alternativa de periodicidade em toda a pilha ao longo do ano. A vegetação sem controle do crescimento afeta negativamente a estrutura tendo em vista o prejuízo à inspeção e monitoramento. A cobertura vegetal nas encostas e taludes apresentam aspectos de segurança não só geotécnicos, mas também de manutenção, uma vez que dependendo de seu porte pode dificultar a sua manutenção. Na PDE Unificadas (Figura 1a à 1d) nota-se uma vegetação heterogênea em diversos pontos das vertentes, onde a vegetação mais densa é um fator negativo para a avaliação visual, tanto presencial quanto por drones, uma vez que as copas das árvores limita a visualização.

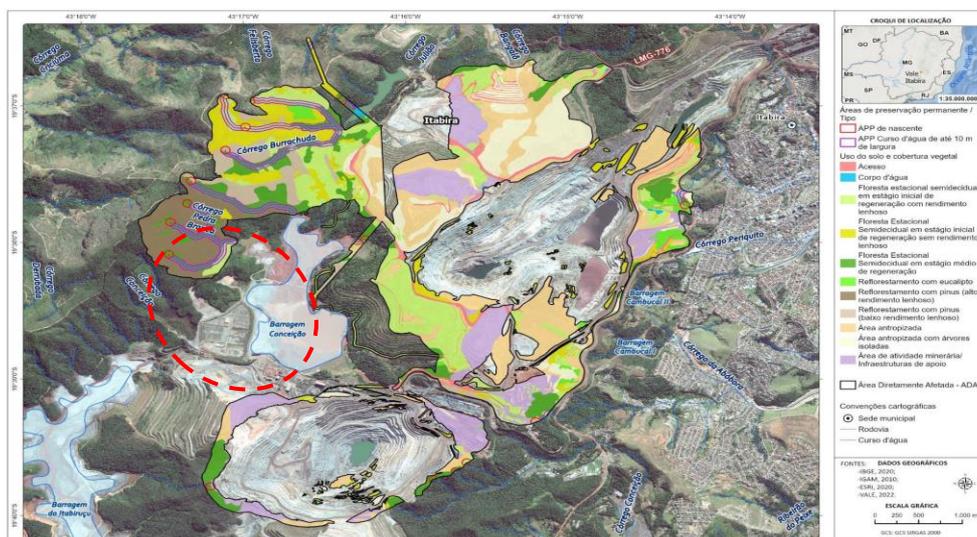
Figura 2. Uso do Solo e Cobertura Vegetal na Área Diretamente Afetada do Projeto.

Como base de dados para categorização da vegetação na PDE Unificadas, foi utilizado o estudo para o PIA para as Cavas de conceição e Minas do Meio em Itabira/MG. As áreas do projeto compreendem aos locais com presença de vegetação nativa e exótica remanescente em Cavas de Conceição e Minas do Meio, além de pilhas de estéreis já existentes (Figura 2). Apesar do estudo não ter sido direcionado para a pilha em questão, a área do levantamento integra o estudo e esses dados foram utilizados.

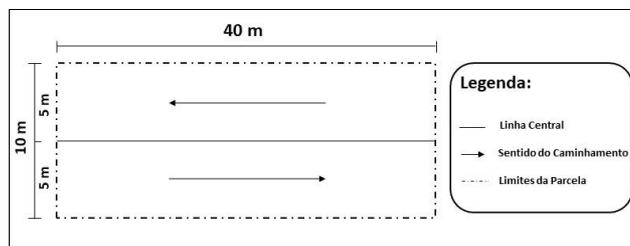
Figura 3. Esquema ilustrativo de alocação das parcelas em campo.

Para a realização do inventário florestal na ADA, foram realizadas amostragens utilizando-se o método de parcelas, com o lançamento de parcelas de forma aleatória, com dimensões de 10 m x 40 m (400 m<sup>2</sup>). Para melhor visualização, foram instaladas no eixo central das parcelas fitilho de cor branca, além da coleta das coordenadas geográficas para posterior espacialização através do geoprocessamento (Figura 3).

Foi adotado o critério de inclusão de circunferência à altura do peito (CAP) igual ou superior a 15,8 cm, medido a 1,30 m acima do solo. Para os indivíduos que perfilharam ou bifurcaram abaixo de 1,30 m de altura. Todos os seus múltiplos troncos, que atenderam ao critério de inclusão (CAP  $\geq$  15,8 cm), foram medidos e suas alturas estimadas.

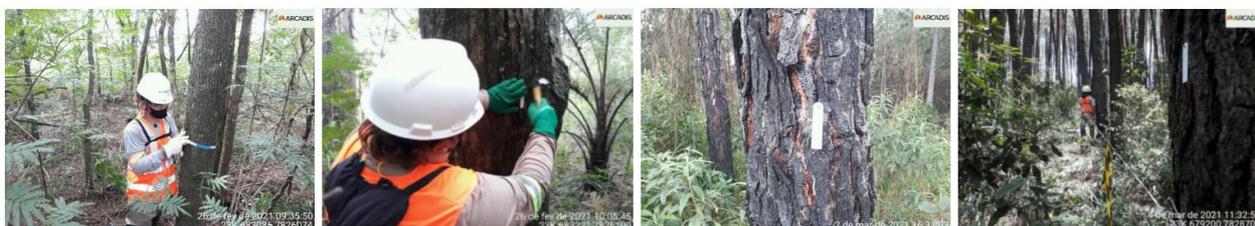
Figura 4. Fotos ilustrando a metodologia empregada em campo para amostragem do estudo arbóreo.

Além da medição e identificação de todos os exemplares arbóreos, cada indivíduo recebeu uma placa de PVC de identificação contendo número da parcela e o número do indivíduo inventariado (Figura 4). Os critérios utilizados na obtenção dos dados biométricos foram os citados na Resolução Conjunta SEMAD/IEF Nº 3.102 de 26 de outubro de 2021 (MINAS GERAIS, 2021).

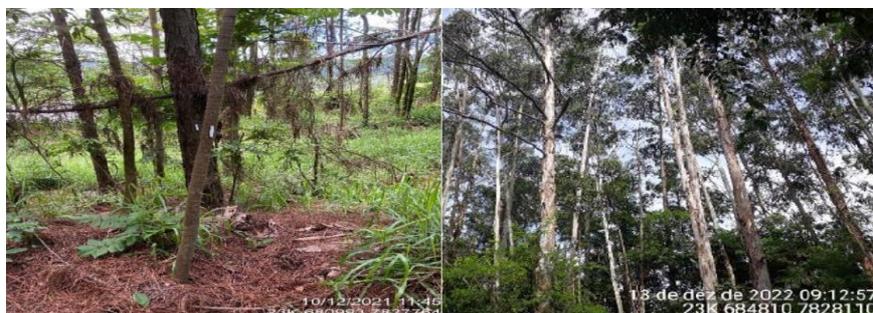
Figura 5. Perfil vegetação Pinus e Eucalipto.

Nota-se que a área de estudo trata-se de uma vegetação classificada como Floresta estacional Semidecidual em estágio inicial de regeneração com rendimento lenhoso. Na Figura 5 é destacada a vegetação eucalipto e pinus, como vegetação principal. Sendo assim, foram consideradas essas características, para o dimensionamento de sobrepos.

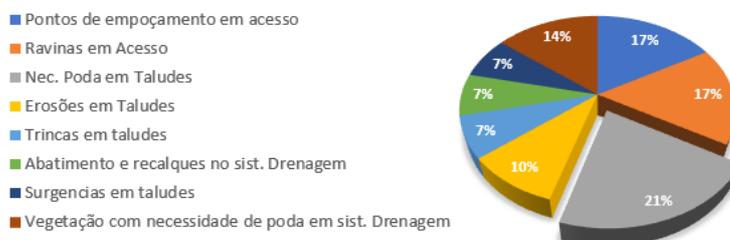
Figura 6. Principais anomalias levantadas em 2023- PDE's Itabira.

Na avaliação dos dados compilados constatou-se que para as anomalias das pilhas apresentadas, 35% dessas tratam de problemas com o controle da vegetação (21% representando poda em taludes e 14% vegetação no sistema de drenagem), seguidos por pontos de empocamento e ravina nos acessos. Todas essas

anomalias apresentam a necessidade de uma manutenção periódica constante e muito bem programada. Outro grupo representativo se trata de erosões em taludes em locais onde não existia cobertura vegetal.

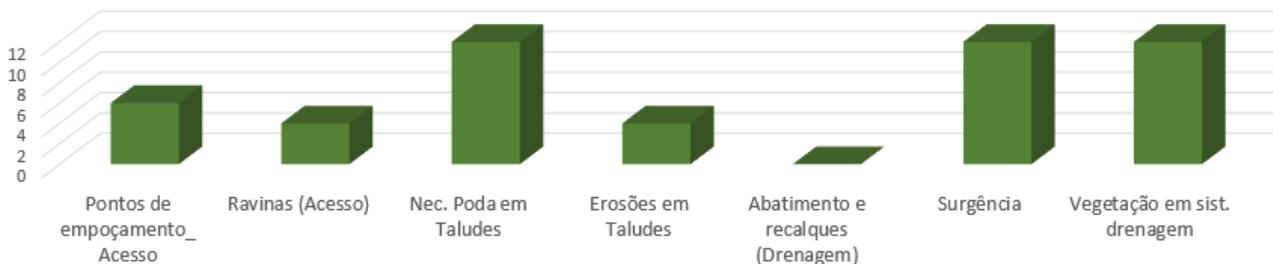
Figura 7. Principais anomalias apresentadas na PDE Unificadas - 2023

Além da análise apresentada para as 9 pilhas do complexo de Itabira, foi realizado ainda um levantamento com as anomalias registradas na PDE Unificadas, considerando os mesmos tipos de anomalias (Figura 7) e classificados com base na periodicidade em que foram apontadas. A PDE Unificadas possui inspeções mensais e semanais. Neste caso foram consideradas as inspeções mensais e unificado os dados para toda a pilha.

Os dados levantados na PDE unificadas demonstram a necessidade de manutenção com poda e capina tanto em taludes como no sistema de drenagem em todas as suas inspeções. Essa anomalia é recorrente seguida de pontos de empoçamento em 50%, conforme inspeções. Cabe ressaltar que a anomalia de surgência relatada, se trata de um ponto específico e em processo de correção.

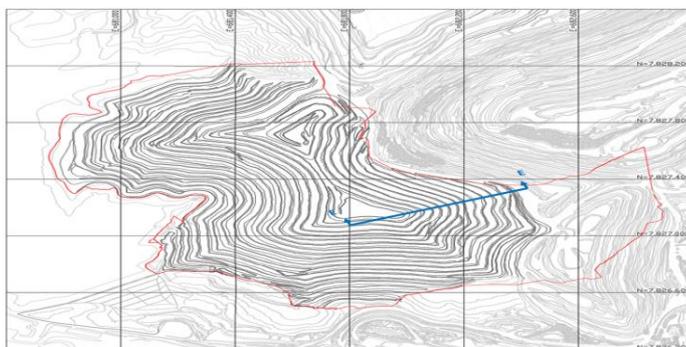
Figura 8. Em (a), localização em planta das seções de análise.

Para a avaliação da estabilidade e buscando o máximo de informações existentes, foi considerada a Seções E-E' (Vertente Lagoinha), que apresenta os dados para categorização da vegetação no PIA, para as Cavas de Conceição e Minas do Meio em Itabira/MG), conforme Figura 8.

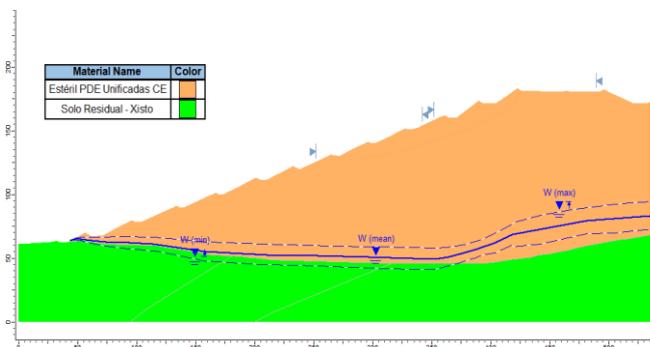
Figura 9. Seção E-E (Lagoinha) modelada considerando a carga piezométrica.

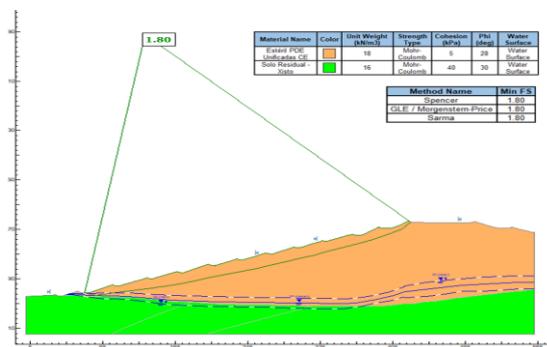
Figura 10. Seção E-E (Lagoinha) – Análise estática drenada global circular

As análises de estabilidade para a seção E-E, consideraram as condições, estática drenada global circular e global não circular para regiões da pilha sem manutenção. As análises apresentaram fatores de segurança (FS) de 1,80 (Figura 10) e 1,77, respectivamente. Ambas as análises mostraram fatores de segurança aceitáveis (Tabela 3) e sem considerar sobrepeso ou aspectos da vegetação que compõem a pilha. Posteriormente, foram realizadas análises considerando uma carga adicional de sobrepeso buscando representar a vegetação da Pilha composta Pinus e Eucalipto. A carga (Tabela 1) de pinus e de eucalipto consideradas foram de 550 kN/m<sup>3</sup> e 650 kN/m<sup>3</sup>, respectivamente, ao longo de toda face da pilha. Avaliações sobre o acréscimo de resistência devido ao enraizamento ainda estão em andamento e não foram consideradas nas análises. A Tabela 4 apresenta o resumo das análises.

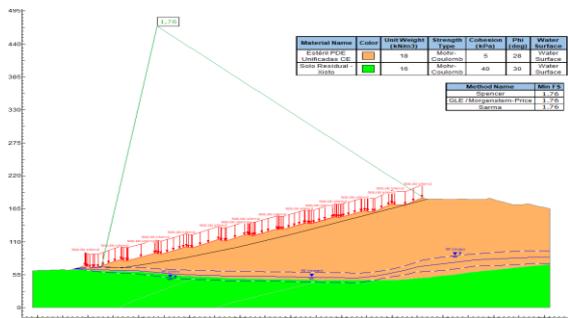
Figura 11. Seção E-E (Lagoinha) – Análise estática drenada global circular (Com Sobrecarga Pinus)

Avaliando as condições drenada global circular com sobrepeso de Pinus (Figura 11) e Eucalipto (Figura 12), os Fatores de Segurança foram 1,76 e 1,63, respectivamente. Já para a condição drenada global não circular, os Fatores de Segurança foram de 1,71 e 1,63, respectivamente. Assim, as árvores de grande porte geram uma sobrecarga que reduz o Fator de Segurança nas estruturas, porém aceitáveis. Entretanto, a vegetação que compõe a pilha, contribui significativamente para o não surgimento de erosões, ravinas, trincas e abatimentos, necessitando que essa seja controlada de forma a permitir as análises e inspeções nos taludes (HUIJUAN *et al.*, 2020).

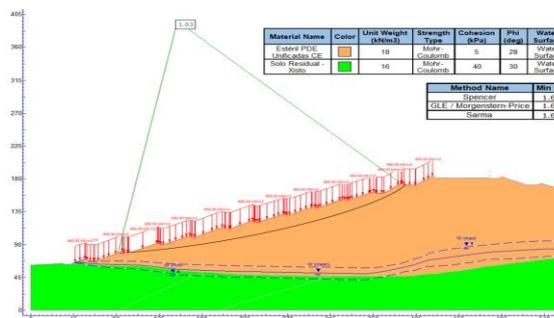
Figura 1. Seção E-E (Lagoinha) – Análise estática drenada global circular (Com Sobrecarga Eucalipto)
