# Riscos Geotécnicos em Obras de Contenção com Taludes de Corte Temporários

**RESUMO:** Obras de arte especiais (OAEs) de contenção necessárias para implantação de empreendimentos imobiliários, dependendo da metodologia de execução adotada, requerem escavações que geram cortes temporários, em especial quando a solução são os muros de gravidade. O uso de geogrelhas para muros de solo reforçado, configuraram soluções de alta produtividade e custo competitivo frente as demais soluções geotécnicas, em especial pela redução de momentos de transporte. Este trabalho apresenta a descrição dos riscos geotécnicos desde a fase de investigação geotécnica do projeto de contenção, escavação para formação dos cortes temporários, passando pela análise de estabilidade de taludes que identifica fatores de segurança no limite do aceito pela NBR 11682 (ABNT, 2009), tomando como exemplo uma obra de contenção em muro de solo reforçado de 290 metros de comprimento, altura de face de 11 metros, onde o talude de corte estabilizado atinge 22 metros de altura entre pé e crista. Por fim, apresenta-se os ganhos com a metodologia combinada de escavação e reaterro do muro de solo reforçado frente às demais obra

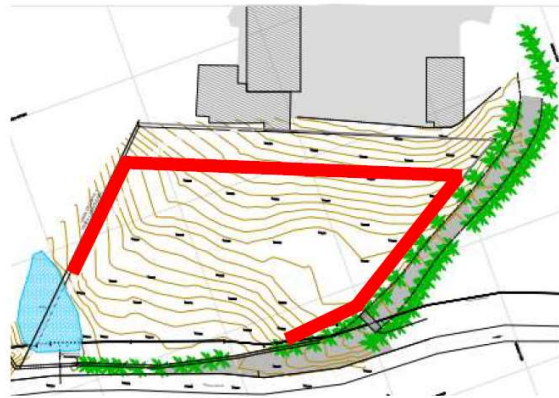
Figura 1. Locação do alinhamento básico das contenções em vermelho demandadas para empreendimento

Abordamos o caso de um empreendimento comercial hospitalar, definido em plataforma construída em cota obtida por escavação de pelo menos 70.000 m<sup>3</sup>, para implantação de 3 edifícios em uma plataforma de 10.000 m<sup>2</sup> a partir da cota relativa 1 metro, em terreno com desnível total de 22 metros até a crista, sendo a cota zero aquela verificada pela lâmina d'água da ocorrência superficial verificada da Figura 1.
