# Educação em Geoengenharia: Conscientização e Resposta Comunitária para Desafios Geotécnicos em um Bairro de Juiz de Fora (MG)

**RESUMO:** Bens perdidos, comércios alagados, ruas interditadas e um cenário de precariedade urbana formam o atual ambiente do bairro Santa Luzia, em Juiz de Fora (MG) que, devido às condições de susceptibilidade a inundações, vem sofrendo com alagamentos e deslizamentos. Diante disso, tem-se como objetivo compreender os fatores que influenciam nos riscos urbanos aos quais a população está exposta, através de uma análise envolvendo processo e histórico de ocupação do bairro, as características do solo, bem como as condições de suscetibilidade a inundações. Ainda, expor o estudo realizado ao principal alvo dos fenômenos: a população. Dessa forma, foi realizado o mapeamento das áreas de risco a inundações, bem como os aspectos que as influenciam, utilizando um software de geoprocessamento. Além disso, os conceitos foram utilizados para elaborar uma cartilha informativa e um modelo físico, os quais foram apresentados em uma escola pública do bairro de maneira extensiva, instigando o desenvolvimento de senso crítico, da percepção de risco dos estudantes, bem

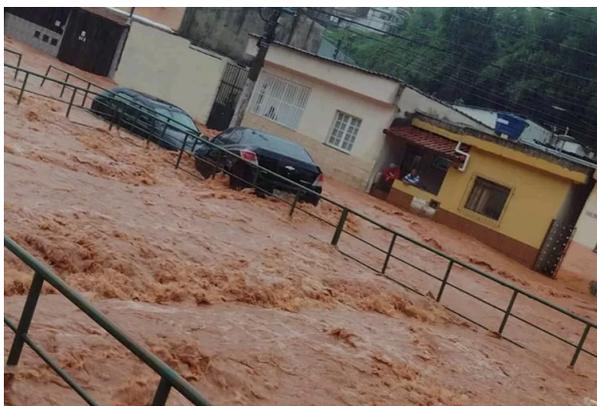
Figura 1: Transbordamento do córrego Ipiranga e alagamento da Avenida Ibitiguaia no ano de 2023.

Apesar de sua grande importância no cenário comercial da cidade, os episódios de alagamentos e inundações do bairro Santa Luzia se repetem pelos anos, causando prejuízos e afetando a vida da população da região. Segundo Floriano e Bernadete (2023), as chuvas do verão de 2023 causaram terror nos moradores do bairro, deixando duas pessoas ilhadas e uma família presa em sua residência, a qual só foi resgatada com auxílio do corpo de bombeiros. As ocorrências foram expostas nos principais jornais da cidade, contendo relatos dos moradores bem como as fotografias registradas (Figura 1). Em 2021, o mesmo fenômeno aconteceu, deixando um rastro de lama por onde a correnteza resultante do transbordamento do córrego se alastrou, impactando comerciantes e lojistas da região pelas perdas materiais causadas (ARAÚJO, 2021).

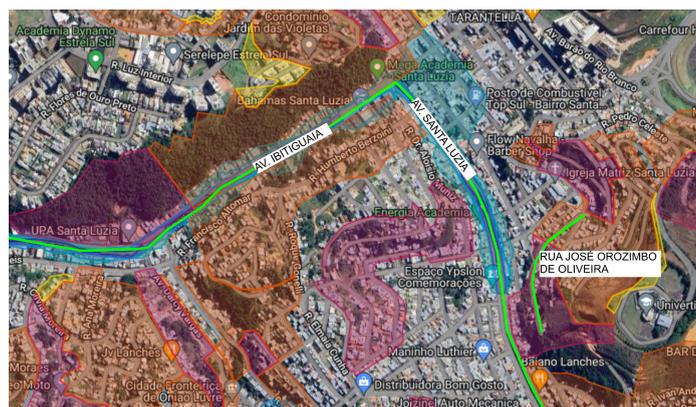
As condições de escorregamento do solo da cidade de Juiz de Fora foram mapeadas pela Defesa Civil do município e estão apresentadas diretamente no endereço eletrônico da Subsecretaria de Proteção e Defesa Civil, em um recurso cartográfico da plataforma Google Maps. Na região do bairro Santa Luzia (Figura 2), o risco está expresso como alto (laranja) e muito alto (roxo). Assim, é possível perceber que a Rua José Orozimbo, a qual vem sofrendo com históricos de deslizamentos de terra, está apurada em risco muito alto.

Figura 2. Mapeamento de risco a escorregamento de terra na região do bairro Santa Luzia.

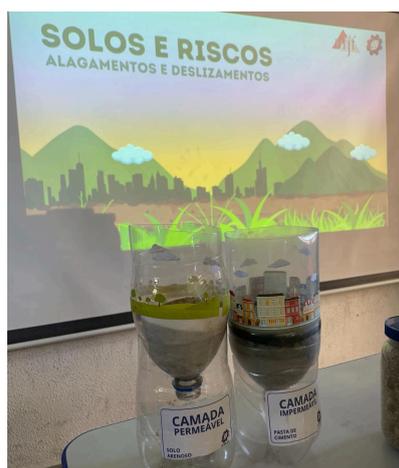
Ainda no primeiro encontro com os alunos, foi levado um modelo físico que demonstra conceitos de permeabilidade, comparando o comportamento do solo com o do concreto na presença de água da chuva. Para esse modelo físico, foram utilizadas duas garrafas pet transparentes. Em ambas, foi inserido um pouco de solo predominantemente arenoso, mas, em apenas uma, foi adicionada ainda uma camada de pasta de argamassa (cimento e água), para simular o comportamento de permeabilidade do concreto (Figura 3). No momento com os alunos, a mesma quantidade de água foi despejada sobre cada uma das garrafas, simulando a chuva em diferentes tipos de solo, de forma a fazê-los compreender que, em locais urbanos com camadas de asfalto e de concreto, a água é incapaz de se infiltrar e se acumula nas ruas da cidade. Em contrapartida, é possível observar que em solos expostos, como em áreas rurais, a água consegue percolar com maior facilidade, evitando a ocorrência de alagamentos, sendo demonstrada a importância de preservar as áreas verdes em meio aos grandes centros urbanos.

Figura 3. Modelo físico utilizado em sala de aula.

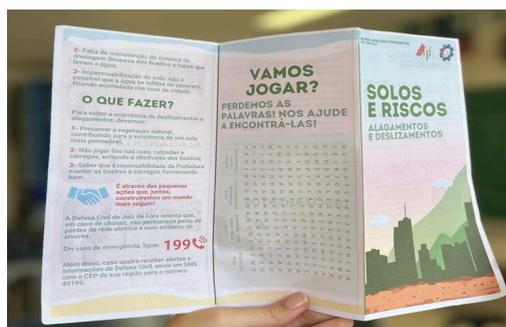
Figura 4. Folheto em formato de cartilha com informações a respeito de alagamentos e inundações.

A cartilha contém, na prática, um resumo das informações apresentadas, permitindo que as crianças levem essas informações para outras pessoas, as estendendo para além das dependências da escola. Nela, também foi inserido um caça-palavras, contribuindo para a assimilação de conceito e significado por parte dos alunos.
