## **Análise de Estabilidade da Barragem do Lago Norte em Palmas – TO**

**RESUMO:** Palmas, a capital mais nova do Brasil, enfrenta problemas de drenagem, com talvegues que acumulam água e promovem grandes acúmulos de água pluvial. Um antigo barramento agora cercado pela cidade, começou a acumular parte dessa drenagem, causando preocupação entre os moradores próximo a jusante devido a processos erosivos iniciados na barragem. Esta pesquisa verificou a conformidade dimensional da barragem com diretrizes do Plano Nacional de Segurança de Barragens, analisou os sistemas de monitoramento e obteve parâmetros de resistência por meio de ensaios laboratoriais e análises computacionais, determinando a estabilidade do talude. As análises preliminares indicaram ruptura por instabilidade gerada por erosão, após transbordamentos e fortes chuvas, confirmada posteriormente, mesmo com medidas de mitigação implementadas.

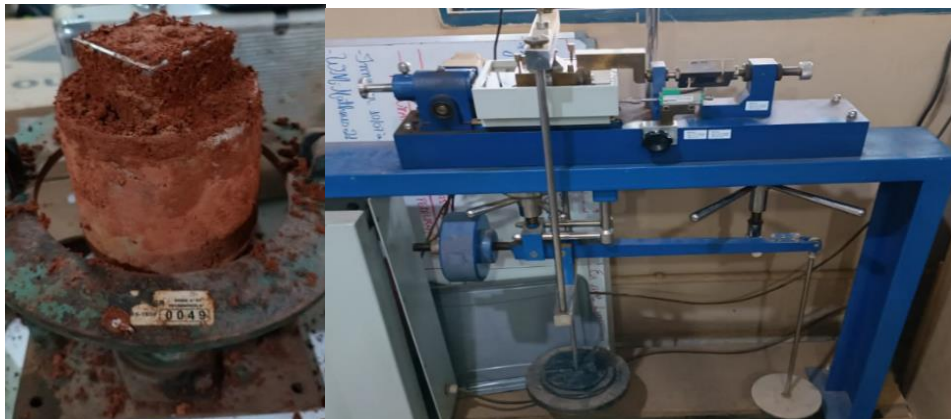
Figura 2.2 Moldagem da amostra indeformada, ensaio de cisalhamento direto

Com as amostras indeformadas, foram realizados os ensaios de cisalhamento direto, no laboratório da empresa Técnica Engenharia, que deu todo o suporte em seu laboratório. Os ensaios de cisalhamento direto, seguiram as prescrições da ASTM D3080M-11(2014). As amostras indeformadas foram esculpidas no molde da caixa de cisalhamento. Após pesagem, transposta para caixa bipartida dotada de placas dentadas e perfuradas, pedras porosas de topo e base, e quepe para transmissão de carga. A velocidade de aplicação da tensão cisalhante é aplicada conforme a classificação do solo com valor de 0,05 mm/min. A figura 2.2, apresenta da esquerda para a direita, a moldagem da amostra indeformada do solo e o ensaio de cisalhamento direto em andamento.
