Critérios de Avaliações Técnicas em Vertedouros Constituídos por Elementos de Concreto

RESUMO: Este artigo apresenta a aplicação de um critério para a inspeção visual de vertedouros, estruturas de concreto compostas por canal vertente e muros laterais. As manifestações patológicas, resultantes da ação do tempo, desgaste pela água, abrasão, cavitação e reações álcali-agregado, são as principais patologias encontradas nestas estruturas. analisadas. O manual de segurança e inspeção de barragens do Ministério da Integração Nacional - MIN (2002) é utilizado como referência para a inspeção, indicando a necessidade de vistorias nas superfícies para detectar deterioração, erosão e/ou cavitação. Além das observações visuais, a inspeção considera a resistência estrutural por esclerômetro, verificação da carbonatação relacionada à infiltração de água nas fissuras e a avaliação da biodeteriorização do concreto. Anteriormente a inspeção propriamente dita um sobrevoo com veículo aéreo não tripulado (VANT) é realizado, segmentando a estrutura e identificando as regiões mais críticas visualmente. O artigo apresente a metodologia prática para inspeções em vertedouros de concreto armado, abrangendo

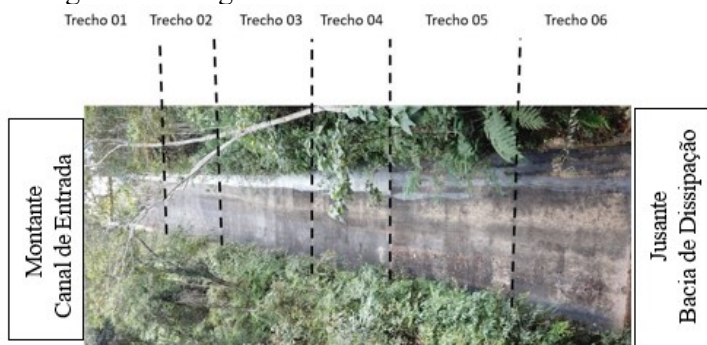
Para uma descrição mais detalhada das condições observadas no vertedouro, a opção foi segmentar a estrutura, conforme apresentado pela Figura 7, delimitada pelas juntas de dilatação existentes, e conduzir a inspeção das características mencionadas utilizando *checklists*, baseados nas condições geotécnicas, estruturais e de drenagem. Essa abordagem segmentada permite uma análise mais específica e sistemática, abrangendo cada seção do vertedouro de maneira individualizada. A utilização de *checklists* facilita a identificação precisa de elementos como trincas, desgaste superficial, e outras manifestações patológicas, contribuindo para uma avaliação abrangente e eficiente da integridade estrutural da instalação.

Figura 7. Segmentação dos painéis pertencentes as áreas avaliativas do vertedouro.
