Retroanálise do fluxo de água pela fundação da barragem do Anel Dom Marco – ajuste de parâmetros

RESUMO: O estudo apresentado descreve a retroanálise do fluxo pela fundação de uma barragem de concreto, barragem do Anel Dom Marco, situada em Rio Pardo / RS, destacando os ajustes de parâmetros como permeabilidade, incluindo a anisotropia, das rochas da fundação. A pesquisa teve como foco principal a necessidade de entender o comportamento hidrogeológico da fundação após a recuperação realizada seguindo um incidente de retroerosão (*piping*) ocorrido na década de 1970. A análise descrita aqui utilizou um modelo computacional do entorno do Pilar 5 da barragem, desenvolvido a partir de dados coletados por meio de piezômetros e observações dos drenos instalados na fundação da barragem. Os resultados indicam que os drenos instalados foram (e são) cruciais para reduzir as subpressões da região, mostrando uma eficiência de redução das poropressões entre 60 e 70%, quando operando plenamente. A modelagem e os ajustes dos parâmetros permitiram calibrar o modelo numérico com bastante precisão aos dados de campo, permitindo uma compreensão mais abrangente da permeabilidade e das anisotropias da

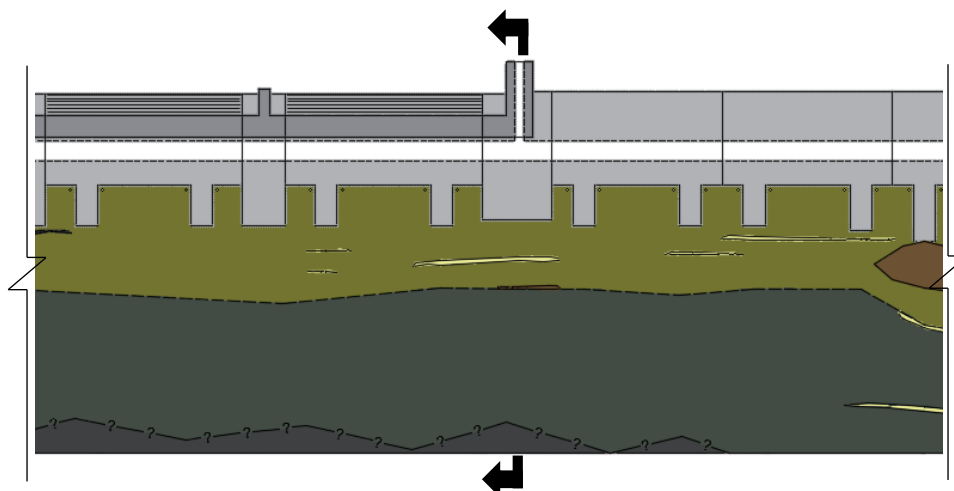
Neste estudo a estratigrafia foi revisada com base nas sondagens realizadas em cada bloco da estrutura durante o período de reforços necessários após o incidente. Um total de 43 sondagens foi analisado, abrangendo a maior parte da fundação do barramento, que é o foco principal deste trabalho. A Figura 3 mostra uma seção estratigráfica simplificada obtida a partir dessas sondagens (este estudo), com uma vista frontal da estrutura. A seção do Pilar 5 é indicada na figura.

Figura 3. Vista frontal de montante para jusante com indicação da seção do Pilar 5.
