Avaliação integral de pavimento e drenagem em Caldas Novas: estudo de caso na infraestrutura viária flexível

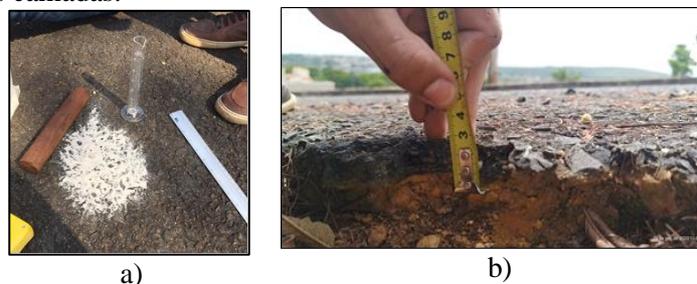
Figura 3. Avaliação da macroestrutura e da espessura das camadas, por meio do a) ensaio de mancha de areia e b) determinação da espessura do pavimento.

Em campo, foram conduzidos ensaios não destrutivos de frasco de areia (Figura 3a) pela NBR 7185 (ABNT, 2016), utilizado para avaliar a macroestrutura do pavimento. A macroestrutura é um fator que contribui para o desempenho e conforto de rolamento do pavimento. Eventos de aquaplanagem, desgastes dos pneus e consumo maior de combustíveis dos veículos tem também relações com a condição e classificação da macroestrutura.

Durante a vistoria e os trabalhos de campo, também foram feitos ensaios destrutivos, através da coleta de amostras do material de revestimento betuminoso e do solo da camada de base do pavimento em três localidades diferentes. Além disso, foram realizadas medições da espessura das camadas estruturais em todas as ruas com formação de painéis. A Figura 3 ilustra o processo de avaliação da macroestrutura e a determinação das dimensões das camadas.

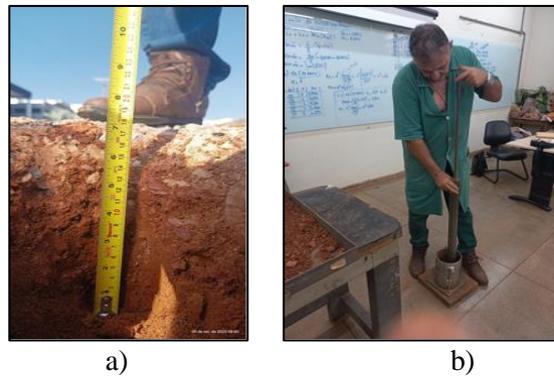
Figura 4. Investigação através de a) medição da espessura da camada de base do pavimento e b) ensaio tecnológico.

Foram realizados ensaios tecnológicos nos materiais coletados em campo, incluindo solo e revestimento betuminoso, visando avaliar a condição da camada de base do pavimento e da capa asfáltica. Esses ensaios incluíram a verificação do percentual de material betuminoso e a análise da composição granulométrica do agregado, para verificar a conformidade com as normas do DNIT ES 031/2006. Durante a vistoria, observou-se que as vias com mais remendos e painéis apresentavam uma significativa deterioração do revestimento betuminoso, expondo a camada de base às intempéries climáticas. As ruas 08 e 09 foram identificadas como locais com maior degradação, sendo escolhidas para coleta de amostras, com o objetivo de preservar a estrutura das demais vias. Na rua 09, a amostra foi usada para ensaios de compactação em laboratório, visando obter valores padrão para o Grau de Compactação (GC) da camada de base e o desvio de umidade ótima (Δ_w). Além disso, foram coletadas amostras do solo da base para ensaios de compactação na energia do Proctor intermediário, conforme recomendado pela NBR 7182 (ABNT, 2020). A Figura 4 ilustra as etapas dessa investigação de campo e laboratório.

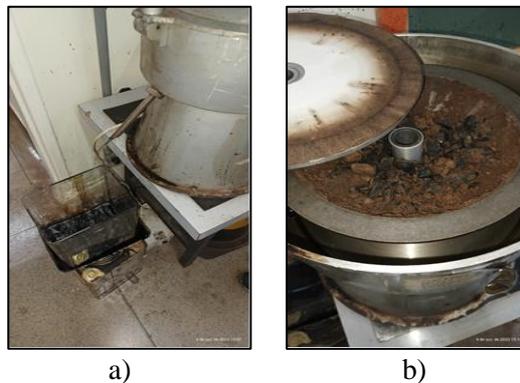
Figura 5. a) e b) Ensaio para determinar o percentual de CAP no revestimento asfáltico.

Para investigar as características dos solos nas ruas 08 e 09, realizou-se inicialmente a coleta de amostras. Posteriormente, aplicou-se a análise granulométrica conforme a NBR 7181 (ABNT, 2016) para determinar o teor de pedregulho na amostra. Além disso, foram conduzidos ensaios específicos em laboratório, incluindo o teste ME 053/94 do DNIT para avaliar o teor de Cimento Asfáltico de Petróleo (CAP) e o peneiramento do agregado. Essas atividades foram realizadas em amostras coletadas nas ruas 05, 08, 09 e 10.
