# Estudo e Projeto de Estabilização de um Talude Ferroviário sobre Material Coluvionar

**RESUMO:** Em um aterro ferroviário, depois de várias décadas após sua construção, foram reportadas movimentações significativas, identificadas através de diversas trincas no terreno. A partir desses problemas relatados, foi feito um estudo do local e das condições que teriam levado esse talude a uma condição instável. O estudo se baseou na execução de um plano de investigação geotécnica, baseado em sondagens mistas, SPT e ensaios de laboratório. Os resultados indicaram a presença de uma camada de solo coluvionar sob o aterro existente. Se observou também que nos últimos anos foi construída uma estrada vicinal a montante da ferrovia, que bloqueou o sistema de drenagem superficial nessa área, provocando represamento de água nessa área durante períodos de intensa precipitação. Conhecendo-se as condições do local, o perfil geológico e os parâmetros geotécnicos de resistência dos principais materiais envolvidos na instabilidade identificada, se buscou as condições hidrogeológicas que teriam levado o talude à ruptura, empregando-se análises de equilíbrio limite que pudessem representar a ruptura oco

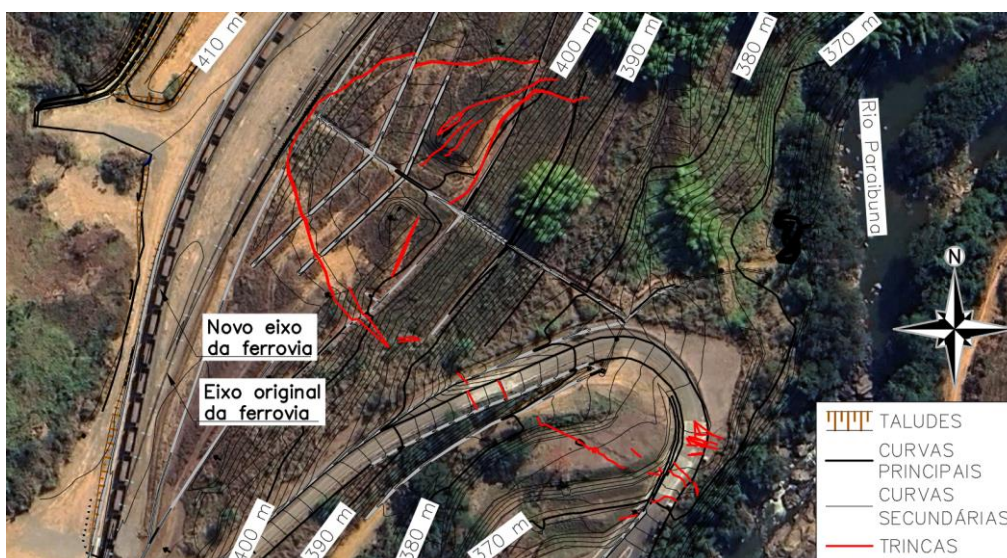
Figura 2. Curvas de nível sobre imagem de satélite do local.

Como etapa fundamental na compreensão das movimentações reportadas, foram conduzidas vistorias de campo ao longo da área acometida por trincas e de seu entorno, realizadas pela concessionária e pela projetista, tanto através de levantamento com drones quanto terrestres. Na Figura 2 é apresentada uma planta sobre imagem de satélite, enquanto a Figura 3 traz uma imagem aérea do talude próximo à ferrovia previamente à mudança em seu eixo.

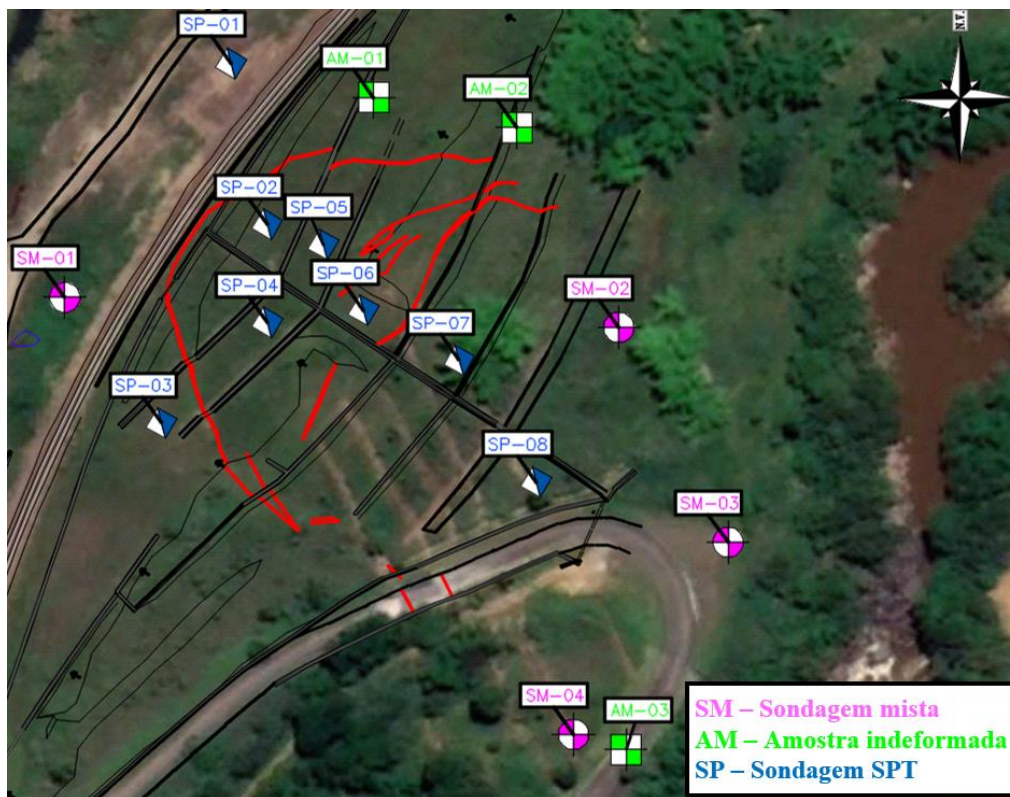
Figura 7. Plano de investigação geotécnica.

Para melhor compreensão das condições geotécnicas do local, foi proposto um plano de investigação geotécnica baseado em sondagens (SPT e mista) e coleta de amostras indeformadas para realização de ensaios de caracterização e resistência mecânica (amostras AM-01 e AM-02 em aterro e amostra AM-03 em solo residual de gnaiss), conforme mostrado na Figura 7. Posteriormente, com o resultado das sondagens, se observou a presença de solo coluvionar, porém não foi possível realizar amostragem desse material. Na Figura 8 é apresentado o modelo geológico elaborado a partir das sondagens e mapeamento de campo, bem como uma seção geológica situada aproximadamente no eixo da movimentação.
