Descaracterização De Barragem Alteada À Montante Com A Implementação De Rebaixamento Dos Níveis Freáticos

RESUMO: Após a ruptura da Barragem Fundão (2015) e 1 (2019), a política nacional de segurança de barragens apresentou diversas alterações (Lei nº 14.066/2020), proibindo a construção de novas barragens com alteamentos a montante e exigindo a descaracterização daquelas já construídas por este método construtivo. Neste contexto, a descaracterização de barragens construídas pelo método de montante requer cautela e critérios bem estabelecidos de projeto e controles efetivos na execução, de forma a evitar gatilhos que possam gerar liquefação na estrutura. Este estudo de caso apresenta a metodologia aplicada para a descaracterização de uma barragem alteada a montante, contemplando a escavação do rejeito do reservatório e dos alteamentos da estrutura. O rebaixamento dos níveis freáticos ocorrerá em função das escavações no rejeito, sendo aplicadas metodologias diferentes na praia de rejeitos e no restante do reservatório. As escavações permitem a redução do grau de saturação do rejeito, melhorando sua condição não drenada que é um dos condicionantes para a ocorrência da liquefação es

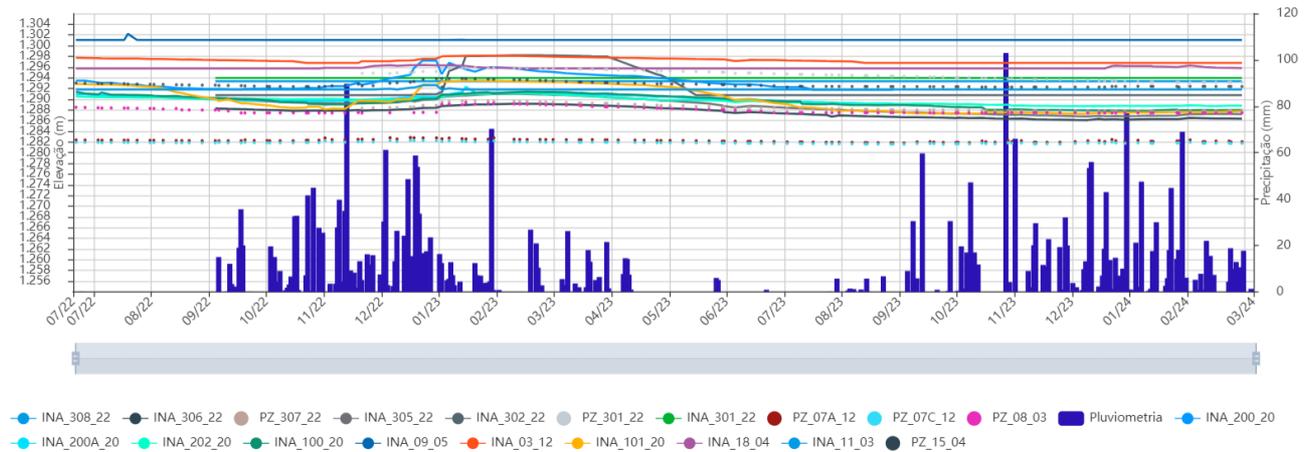
Figura 2. Histórico de leituras da instrumentação da Seção A.

A estrutura conta com quatro seções de instrumentação para análise do monitoramento. As Figuras 2 a 5 apresentam os gráficos comparativos da instrumentação e da pluviometria, sendo a nomenclatura das seções na sequência da ombreira direita para a esquerda. Importante informar que no período de abril a outubro de 2022 foram registrados 308 mm acumulados de chuva, enquanto no mesmo intervalo de 2023, foram registrados 387 mm, meses que ocorreram as escavações no reservatório relacionadas com a Fase 1 da descaracterização. Alguns instrumentos foram descomissionados de acordo com o avanço das escavações, como o INA_203_20 e INA_200_20.

De forma geral, é possível avaliar que alguns instrumentos apresentaram comportamento similar ao ciclo hidrológico anterior, enquanto que a maioria apresentou pouca recarga e alguns mostraram redução das leituras durante o período chuvoso. Os instrumentos das seções A e D foram os que apresentaram maior variação em comparação ao ano de 2022 e 2023. Alguns instrumentos instalados no reservatório não apresentaram recarga em 2023, como o INA_201_20, INA_204_20, INA_202_20 e INA_205_20. Os instrumentos instalados a jusante da estrutura e no Dique de Partida não apresentaram variação significativa em suas leituras entre 2022 e 2023, mostrando um comportamento similar de elevação durante os períodos chuvosos. Instrumentos instalados no 3º (crista da barragem) e 2º alteamentos apresentaram pouca ou nenhuma recarga com a incidência das chuvas, como o INA_302_22, INA_101_20 e o INA_26_12, enquanto que alguns apresentaram um comportamento diferente dos demais ciclos hidrológicos, mostrando redução nas leituras como o INA_303_22, INA_108_20 e INA_25_12.

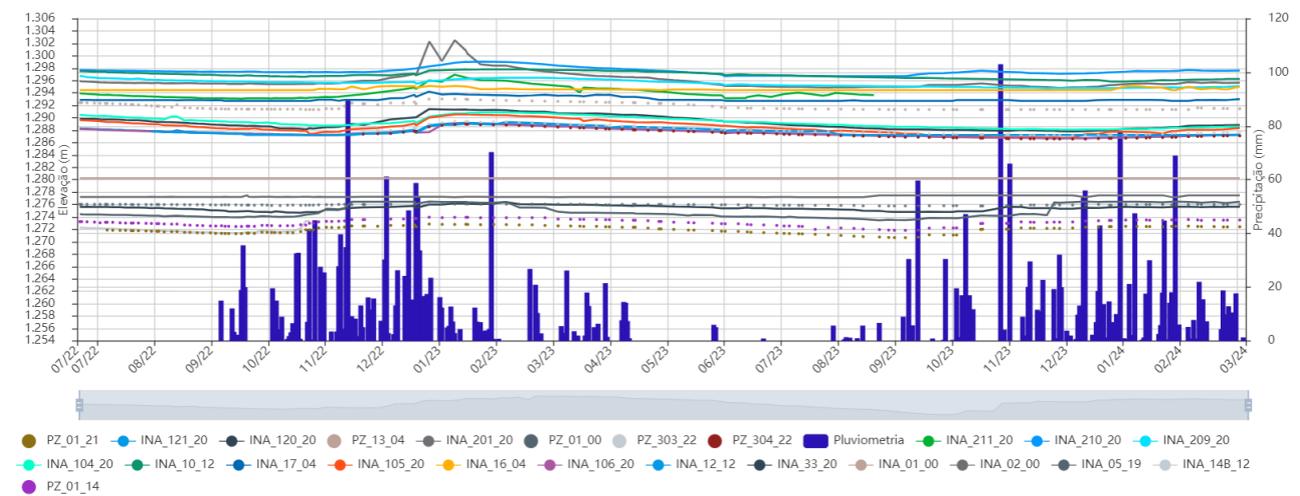
Figura 3. Histórico de leituras da instrumentação da Seção B.

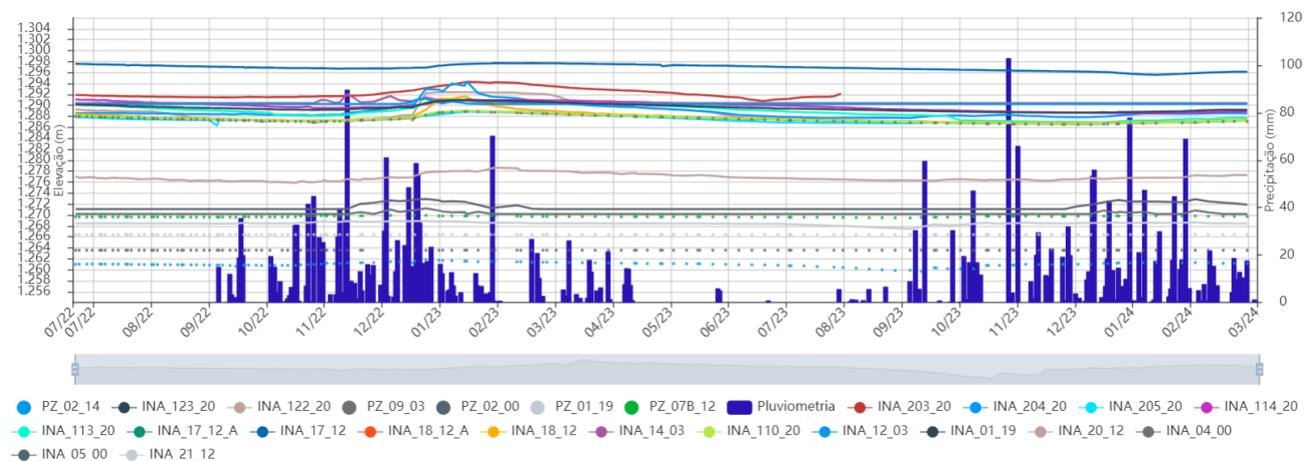
Figura 4. Histórico de leituras da instrumentação da Seção C.

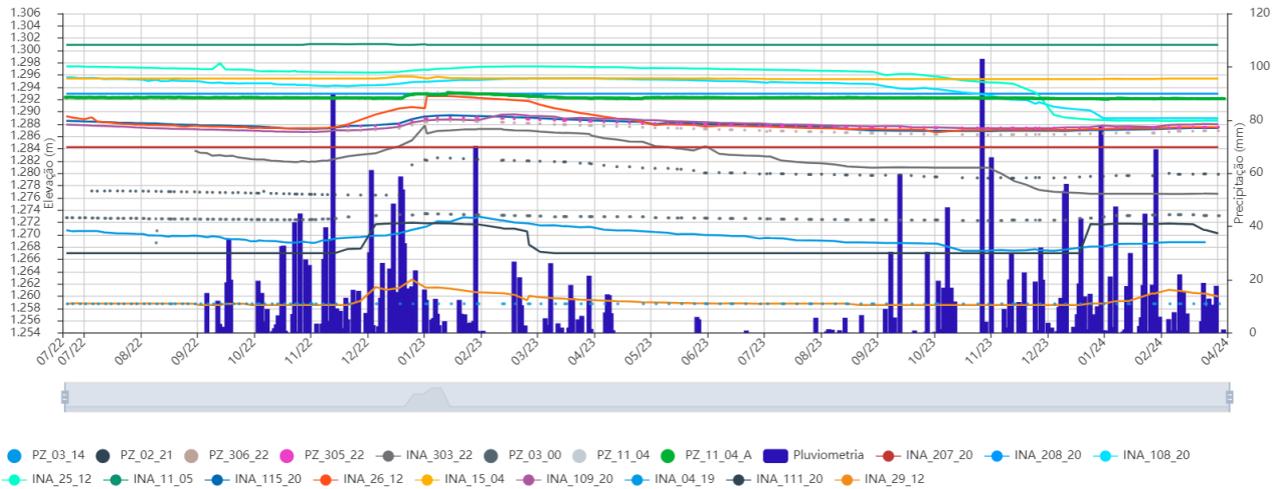
Figura 5. Histórico de leituras da instrumentação da Seção D.

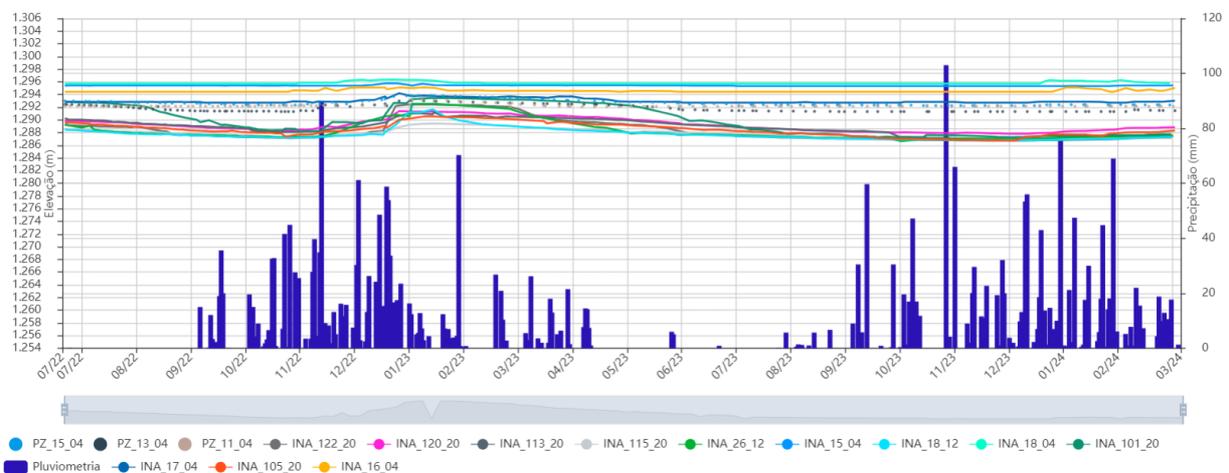
Figura 6. Histórico de leituras dos instrumentos instalados no 2º alteamento.

Como análise complementar, podemos avaliar os instrumentos instalados no 2º alteamento, região que o nível freático influencia significativamente no resultado do fator de segurança. A Figura 6 apresenta o gráfico de uma seção longitudinal com os instrumentos instalados na crista do 2º alteamento e, é possível observar que ao comparar os períodos de 2022 e 2023, a instrumentação praticamente não apresentou recarga com a incidência das chuvas, mantendo as leituras estáveis desde o final do período chuvoso de 2022. Destaca-se o INA_101_20 que apresentou diferença de 6 m e, os instrumentos INA_122_20 e INA_26_12 de 4 m, entre as leituras atuais e as do último período chuvoso.

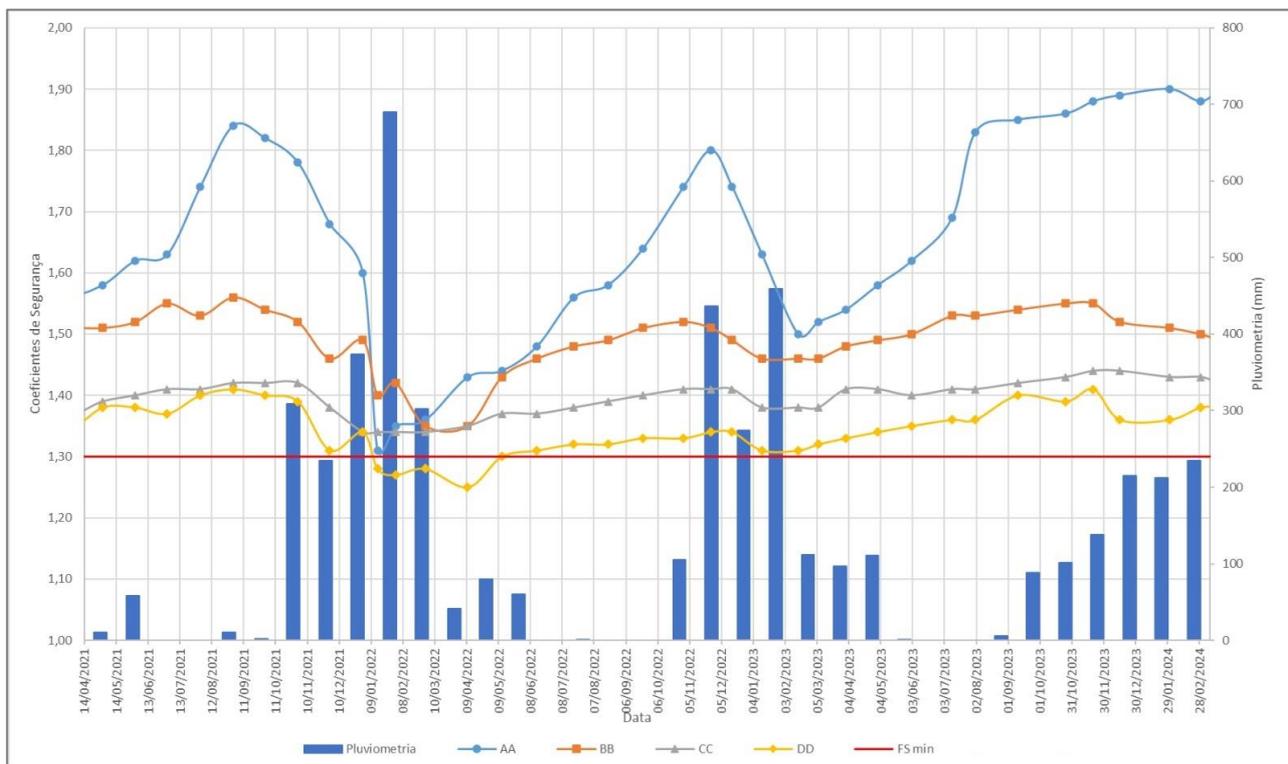
Figura 7. Resultados mensais dos fatores de segurança da estrutura desde 2021.

As seções de instrumentação são coincidentes com as seções de análise da estabilidade da estrutura, sendo os dados de monitoramento base para esta avaliação. A Figura 7 apresenta o gráfico com a evolução dos fatores de segurança (FS) encontrados mensalmente desde 2021 para a análise de condição não drenada para resistência de pico, que é uma das principais referências de condição de estabilidade da estrutura. Os registros pluviométricos são apresentados em barras enquanto que as linhas são os resultados dos FS para cada seção. É possível observar um comportamento diretamente relacionado com a incidência pluviométrica, apresentando menores resultados no período chuvoso e, melhoria da condição de estabilidade no período seco. Isso ocorre em função da variação da superfície freática no interior da estrutura. Ao comparar os resultados de 2022 e 2023 percebe-se que após a implementação das melhorias de controle e direcionamento da drenagem para porção mais montante do reservatório, a estrutura atingiu coeficientes de segurança superiores, mesmo com índices pluviométricos acumulados similares. Destacam-se os resultados para a seção A, que apresentou maiores FS, diretamente relacionado a não recarga de alguns instrumentos no período chuvoso de 2023.

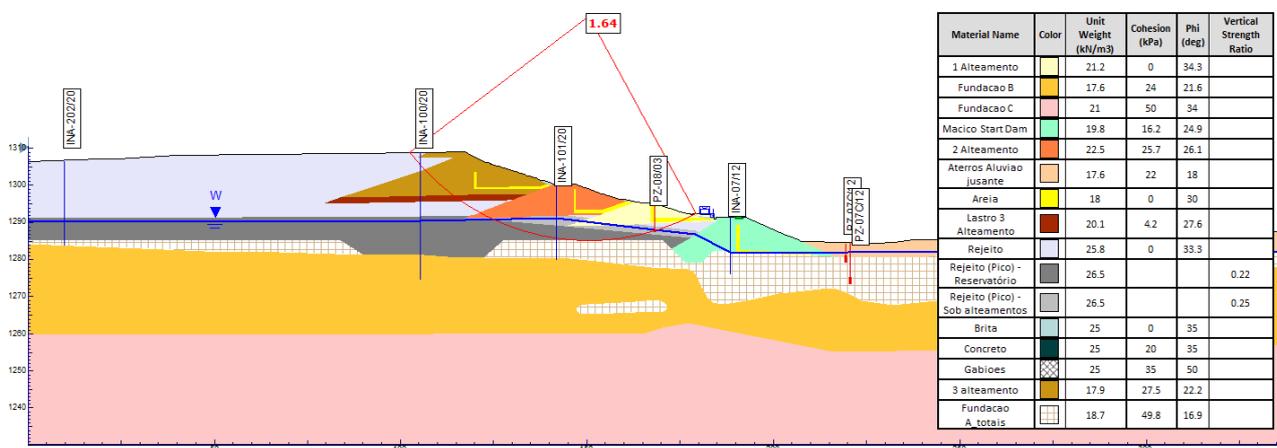
Figura 8. Seção A - Análise de Estabilidade – Condição Não Drenada de Pico – Novembro/2022.

As Figuras 8 e 9 apresentam os resultados das análises de estabilidade da Seção A da barragem nos meses de novembro/2022 e novembro/2023, respectivamente. É perceptível o rebaixamento do nível d'água na região abaixo do segundo alteamento entre as duas análises, resultando em uma melhoria significativa nos fatores de segurança com incremento de 0,25 e, assim, na condição de estabilidade da estrutura. Em 2022 o nível freático nesta região era aproximadamente na elevação 1.293 m e, em 2023 se encontrava em torno da elevação 1.287 m, conforme avaliação dos dados de monitoramento.
