Prevenção às Rupturas e Modos de Falha Através da Inspeção Visual

RESUMO: As barragens podem apresentar patologias que antecedem a ruptura e que muitas dessas podem estar associadas a problemas de instabilidade e desta forma, a tentativa de caracterização prévia do problema é positiva para qualquer projeto. O artigo objetivou correlacionar as principais anomalias que possam ocorrer em barragens de terra, com possíveis causas e ações corretivas que podem ser aplicadas na prevenção de modos de ruptura. Essas correlações motivaram o desenvolvimento de uma ficha de inspeção prática e que pudesse comportar todas as interferências. A metodologia utilizada para elaboração desse estudo foi baseada em referências bibliográficas publicadas, coleta de dados de estruturas e experiência dos autores, a fim de elaborar uma ficha para inspeção visual que buscasse identificar: patologias, causas e consequências em barragens de terra. A utilização do quadro de resultados associado com a ficha de inspeção permitiu o desenvolvimento de um checklist, contendo todos os itens especificados para a estrutura, considerando ainda a periodicidade a ser realizada conforme legislação vigente. Apesar das inspeç

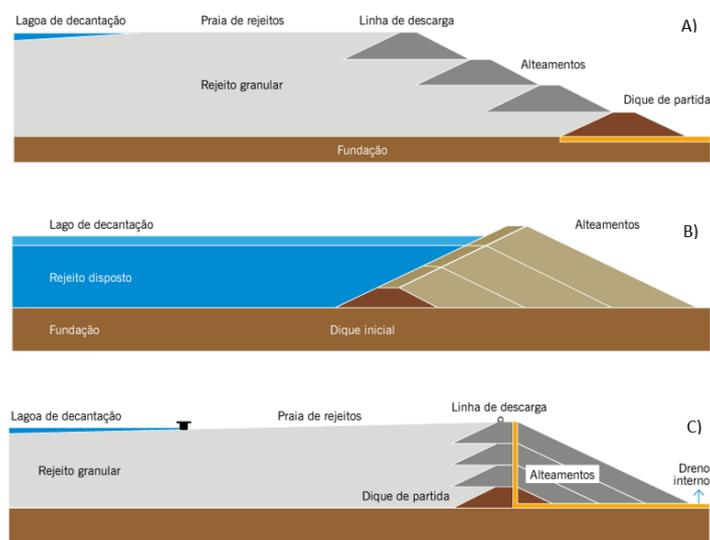
Figura 1. Métodos construtivos de barragens; A) Alteamento para montante; B) Alteamento para jusante e C) Alteamento por linha de centro (DUARTE. A. P, 2008 apud ICOLD, 2001).

A literatura traz alguns métodos construtivos de barragem, sendo eles “a montante”, “a jusante” e “linha de centro” (Figura 1), sendo o primeiro proibido de ser construído, conforme exposto no Art. 2º da Lei nº 14.066/2020.

De acordo com a Resolução ANM 95/2022, entende-se por alteamento a montante a metodologia construtiva em que os diques de contenção se apoiam sobre o próprio rejeito ou sedimento previamente lançados e depositados. O alteamento a jusante consiste na metodologia construtiva para jusante a partir do dique inicial, onde os maciços de alteamento são construídos com materiais de empréstimo ou com o próprio rejeito. Já o alteamento linha de centro utiliza a metodologia em que os alteamentos se dão de tal forma, que o eixo da barragem se mantém alinhado com o eixo do dique de partida; em razão da disposição do material construtivo, ocorre avanço parcial para jusante e parcial para montante, em relação à crista da etapa anterior.
